事業用自動車事故調査報告書の新規公表について

事業用自動車事故調査報告書

大型トラックの踏切事故 (横浜市神奈川区)

事業用自動車事故調査報告書 (特別重要調査対象事故)

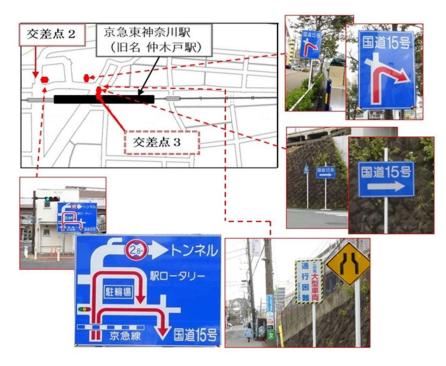
令和元年 12 月下旬、交差点 2 付近に迂回路を明確にした案内標識が、交差点 3 周 辺に迂回指示及び大型車両の進入を抑制する案内標識等が、それぞれ設置された。

写真1-7 事故後改善された案内標識等

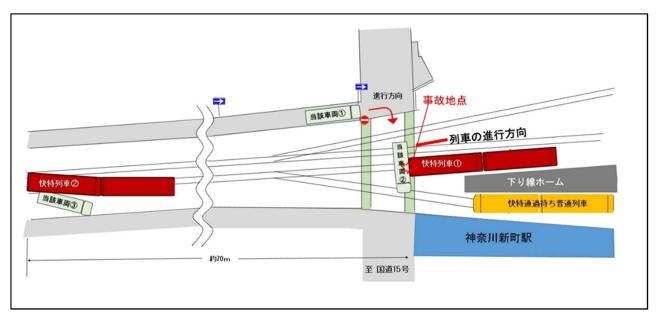
図 5 事故状況図

- ・当該運転者は、通りかかった鉄道社員に対し、当該車両を左折させる際、狭あい道 路出口の標識柱と当該車両後端が接触する恐れがあるため、見ていてほしい旨要請 をした。
- ・当該運転者は、図5に示す狭あい道路出口の丁字路において、最初は左折のため前 後進及び切り返しを繰り返した。
- ・その後、左折をあきらめ右折のための前後進及び切り返しを何度か行い、当該車両 荷台左後端を狭あい道路出口の標識柱に接触させた後、運転席が踏切道内に入った 時点で踏切装置が作動し、遮断桿が降下を開始した。
- ・当該車両はそのまま右折を続行し、進入側遮断桿を折損している。
- ・当該車両は、車両全体が踏切道内に入った時点で一旦停止した後、約1秒後に発進 したが、その直後、進行してきた下り快特列車(以下「当該列車」という。)が当該 車両左側面中央に衝突し、そのまま約70m押されて大破・炎上した。
- ・当該列車は先頭から3両が脱線、1両目前面が損傷するとともに、1両目が類焼した。

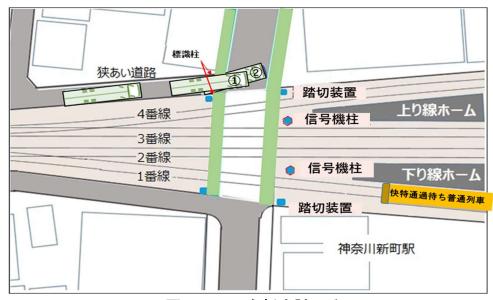
図6-1 左折を試みる。

狭あい道路を走行してきた当該車両は37分05秒に狭あい道路出口の丁字路に到達した。その後、左折を試みるが、丁字路出口に設置された2本の標識柱の間隔が約3.3mと狭く、当該車両のほとんどが狭あい道路を抜けるまではハンドルを左に切れなかった(図中の①)。そこで、前方の道路端まで約3mになった位置で当該車両を停止し、ハンドルを左に切り、前進を開始している。運転中、当該運転者は当該車両後部オーバーハング部と右側標識柱との接触を気にしている(図中の②)。しかしながら、前方に道路端があるためか、左折では曲がりきれなかった。この後、当該車両は後退し、停止している。

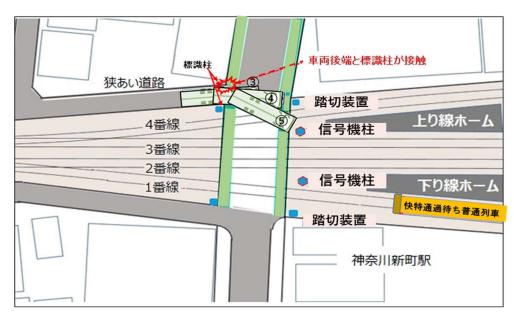
図6-2 右折を試み、踏切道に進入

左折できなかったため、当該運転者は右折を試みている(41分35秒~)。右にハンドルを切るとオーバーハング部が左側の標識柱と接触する可能性があるため、道路端まで約3mになった位置からハンドルを右に切っている(図中の③)。そのまま前進したが、当該車両前面が踏切装置に接触してしまうため、1回で曲がりきれず、切り返しをしている(図中の④)。切り返し後、車両は踏切道内に進入することができた。途中、車両のオーバーハング部が左側の標識柱に接触している(図中の⑤)。

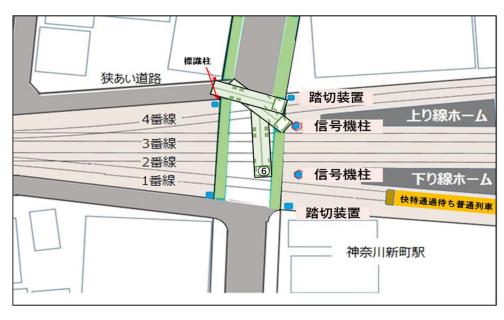
図6-3 踏切道内に進入し、停止する

41分48秒頃、車両前端が踏切道内に進入した当該車両は右折を続けるが、信号機柱との接触を避けるために切り返しを行っている。その後車両は前進し、1番線の線路の手前約2mの地点で停止した(42分37秒、図中の⑥)。

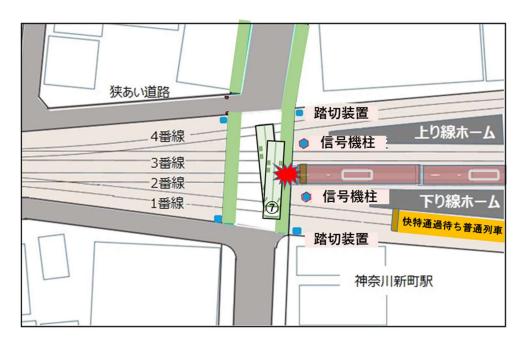
図6-4 列車と衝突

当該車両の停止から約1秒後、当該車両は突然発進をしたが、42分40秒2番線路を走行してきた列車が当該車両の荷台のほぼ中央部分に衝突した(図中の⑦)。

なお、当該車両は、一旦停止したのち約1秒後に前進を開始したものの約2m進ん だ時点で当該列車と衝突している。

また、監視カメラの映像では、当該車両が一旦停止した際に、当該運転者の左肩が 当該列車進行方向に大きく開いたことが確認できることから、一旦停止後に接近して いた当該列車を前照灯の点灯や警笛の吹鳴で気付き、急遽発進したものと考えられる。

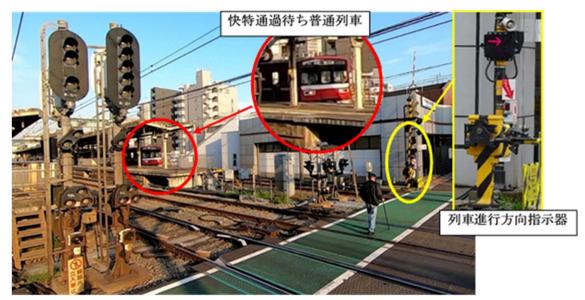
写真5 右折時の当該車両から見える普通列車の状況(別日撮影) 左側2柱の信号機は、右折時に切り返しを行う要因となった信号機柱

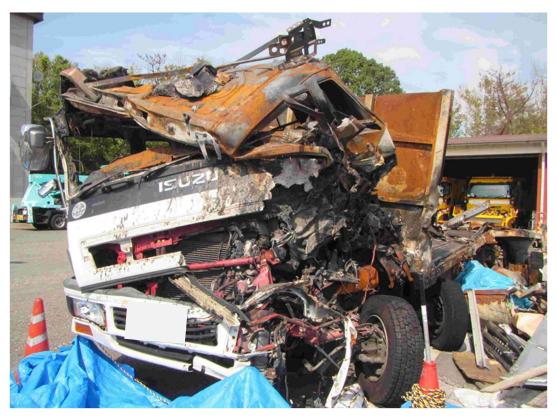
写真7 事故車両の損傷状況1

- 当該車両の左側面に当該列車が高速で突入してきたものであり、車体左側面の中央部に、このときの当該列車との衝突によると見られる損傷と変形があり、主フレーム中央部も大きく変形している。このため、荷台全体が歪んでおり、荷台上のバン部分は失われていて、破断、分裂して元の形状をなしておらず各パネルが飛散している。
- ・当該車両の車室部分は、当該列車の先頭部分及びその台車が乗り上げたことから大きく変形してつぶれており、助手席側は乗員の生存空間はなく、また、運転席にいた当該運転者は衝突時に前面ガラス部より車外に放出されたと考えられる。
- ・当該車両は、当該列車との衝突停止後に車室後方から出火して火災となり車室 内が全焼したものであるが、原因としては漏れ出した燃料(軽油)が電気系統あ るいはエンジン高温部等に触れて発火したものと考えられるものの、詳細は不 明である。

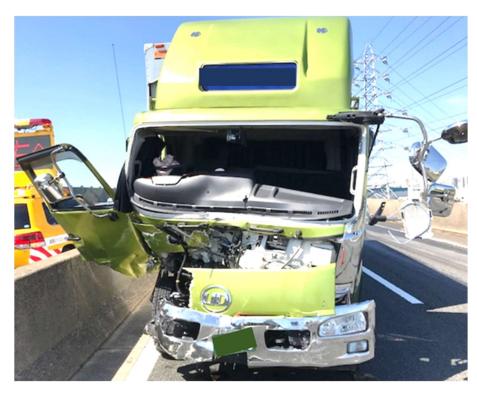
写真 1 当該車両

- ・当該車両は、自動車検査証によると初度登録年は平成 26 年であり、事故時の総 走行距離は 400,578km であった。
- ・衝突被害軽減ブレーキ、車線逸脱警報装置、ふらつき注意喚起装置、居眠り運 転防止装置などの安全運転支援装置は装備されていない。
- ・本事故により、右前部が大破した(写真1参照)。

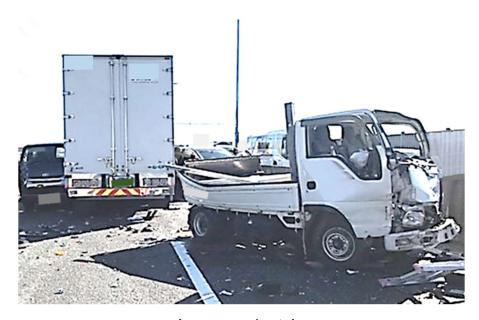
写真2-1 相手車両1

- ・相手車両1は、キャブオーバ型の小型トラックで、同乗者1名が乗っていた。
- ・事故により前、後部が大きく損傷し、荷台も破損した(写真2-1、2-2参照)。

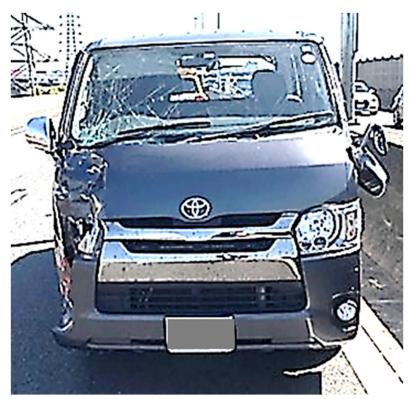
写真3-1 相手車両2の前面

- ・自動車検査証によると、相手車両2は、ワンボックス型の小型バンで、前席 に2名、後席に3名用の折り畳み式ベンチシートが設置されているだけのは ずであるが、事故当時は折り畳み式ベンチシートの後方の荷室にシートが取 り付けられていた。取り付けられたシートには、シートベルトは備えられて いなかった。
- ・事故当時、同車には運転席、助手席に各1名、後部の折り畳み式ベンチシートに2名、その後方に取り付けられたシートに2名の合計6名が乗車していた。
- ・衝突の衝撃で取り付けられたシートの右側に乗車していた同乗者が車外に放 出された。
- 事故により前部右側及び後部が大きく損傷した(写真3-1、3-2参照)。

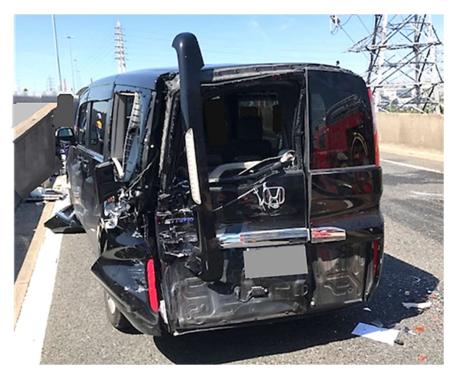
写真4 相手車両3の後面

- ・相手車両3は、ワンボックス型の乗用車で、同乗者が1名乗っていた。
- ・事故により左後部が損傷した(写真4参照)。
