事業用自動車事故調査報告書の公表について

事業用自動車事故調査報告書

大型貸切バスの衝突事故（千葉市美浜区）

調査番号 : 2043201
車 両 : 貸切バス (大型)
事故の種類 : 衝突事故
発生日時 : 令和2年6月8日 13時50分頃
発生場所 : 千葉市美浜区 市道

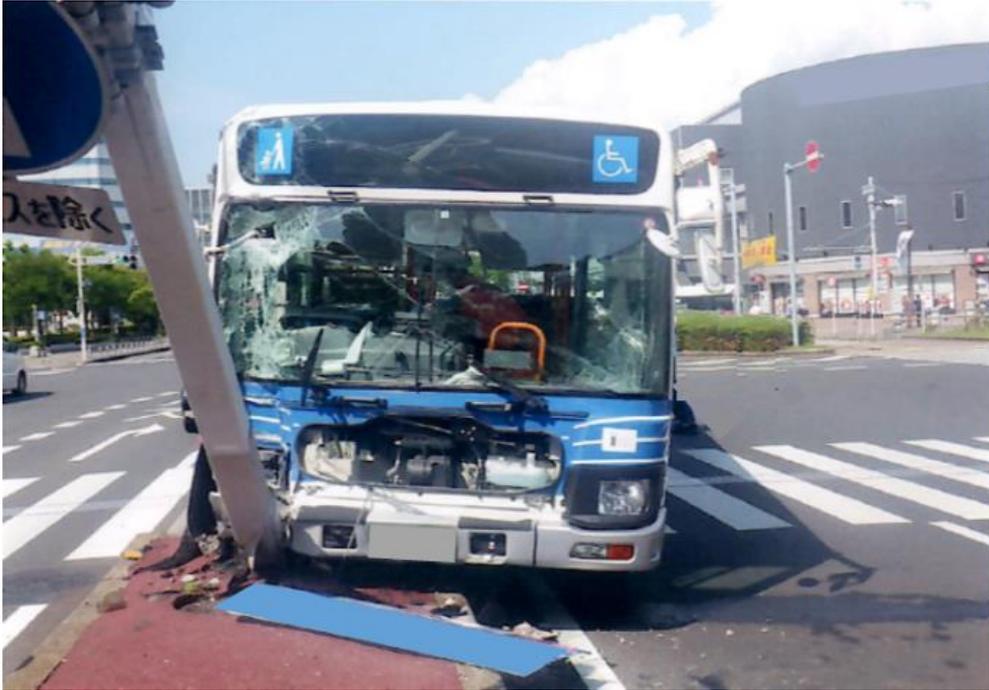
写真1 当該車両（前面）

- ・当該車両の初度登録年月は、自動車検査証によると平成29年3月であり、事故時の総走行距離は119,997kmである。
- ・当該車両には、衝突被害軽減ブレーキ、車線逸脱警報装置、ふらつき注意喚起装置、居眠り運転等の場合に運転者に警報を発する装置等の安全運転支援装置は装備されていない。
- ・当該車両は、衝突したことによりキャビン部前面が損傷した（写真1参照）。

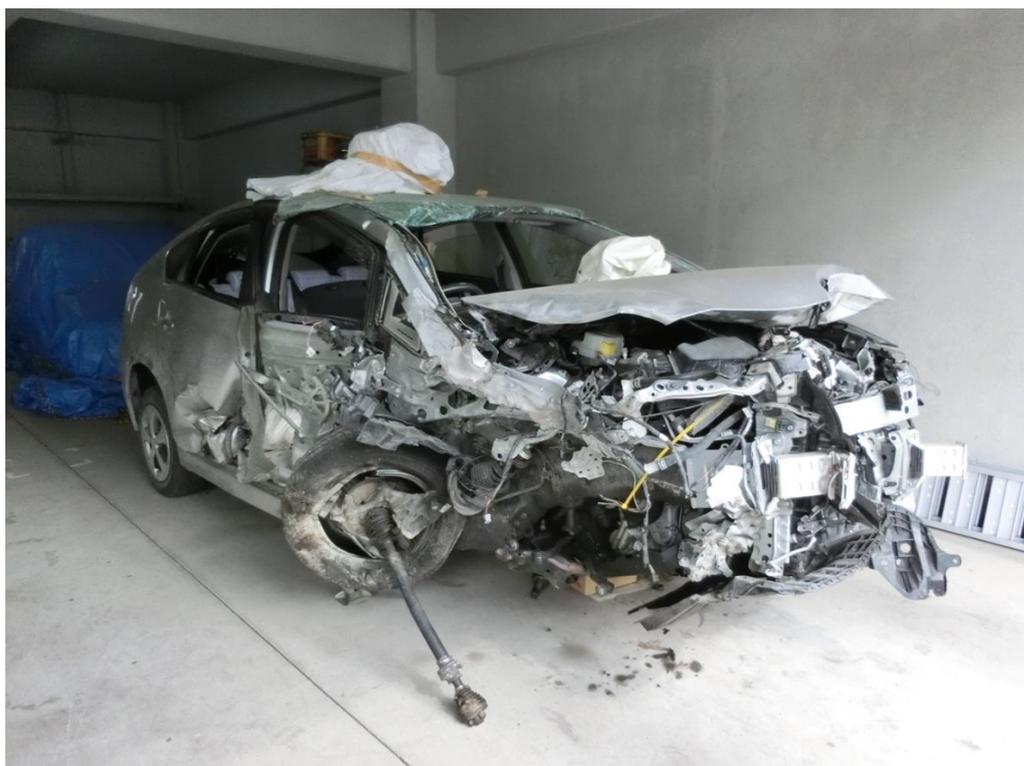
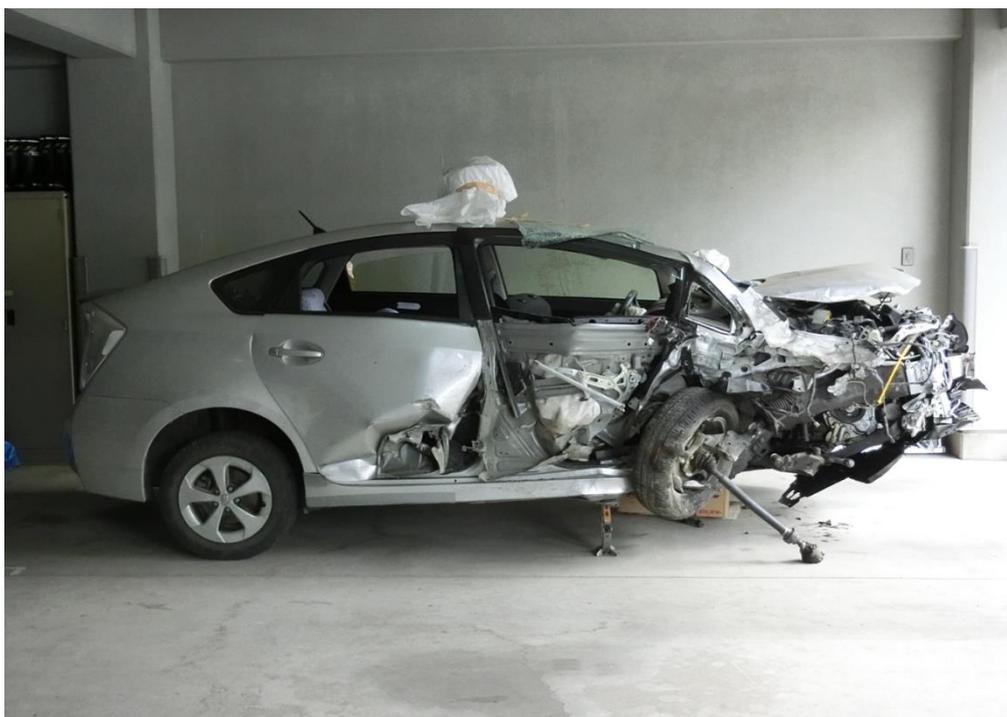
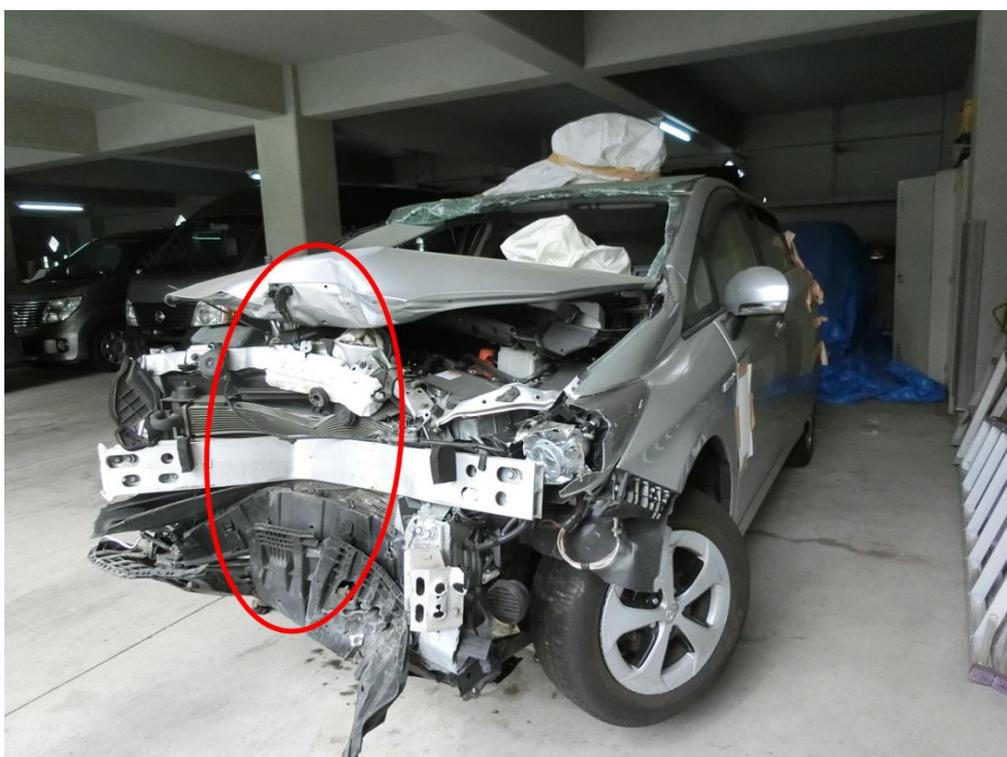
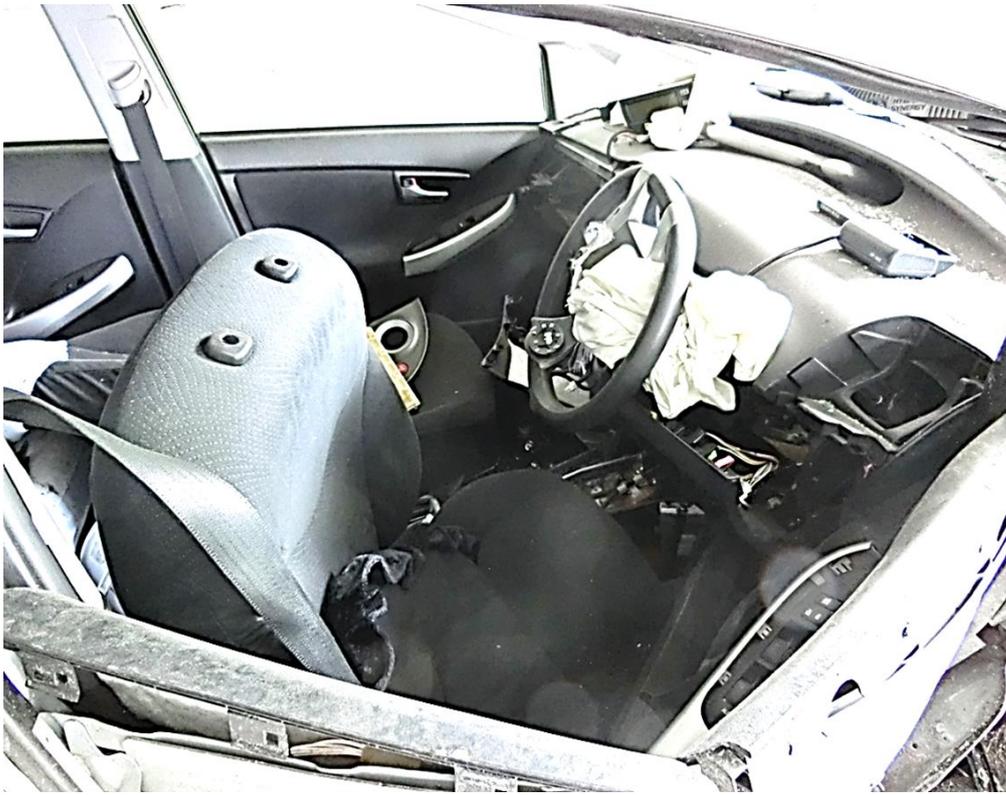
- ・当該車両には、衝突被害軽減ブレーキ、車線逸脱警報装置等の安全運転支援装置は装備されていない。
- ・当該車両の破損状況については、車体右前部の破壊が大きく、車体右側下部のメインフレームの変形は小さいものの、それより外側の構造が大きく変形、後退しており原形をとどめていない。変形は客室のサイドシル⁹にまで及びドアも大きく変形している（写真1-1～1-4参照）。

本事故による当該車両の状況については、2.3.1.1 に記述したように、当該車両の右前部が大きく破損していることから、一時停止標識及び停止線がある交差点を過ぎた後、そのまま直進し、最初に右前輪位置付近を事故地点に高速のまま衝突させ、そ

の後、右前輪を失いながらも車体右側を塀及び擁壁に接触させながら前進を続け、その先にある電柱と衝突して停止したものと推定される（参考図2参照）。

なお、電柱との衝突によると見られる変形がそれほど大きくないことから、塀部分と激しく衝突した後、電柱と衝突した時点では車両の速度はかなり低下していたものと考えられる。

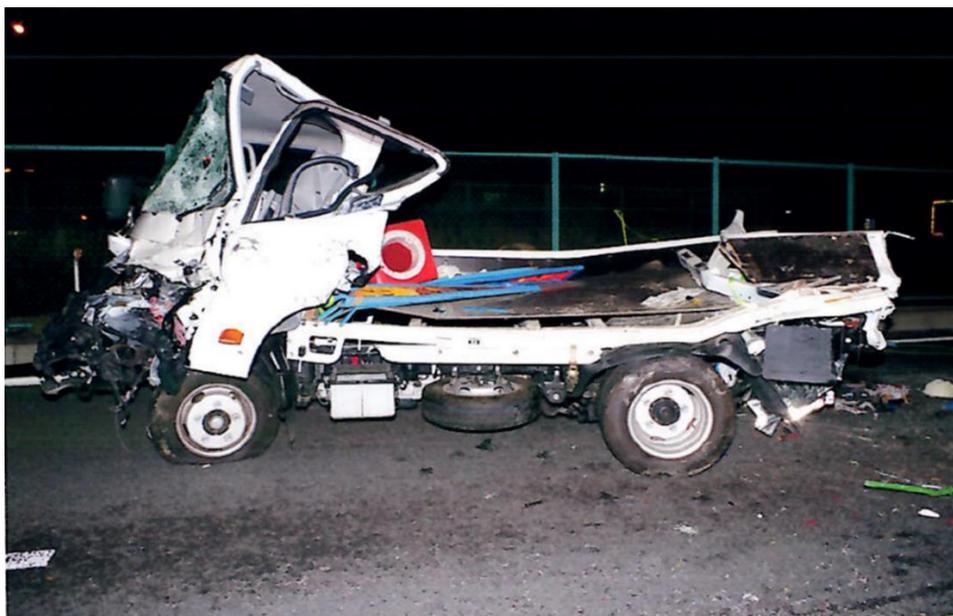
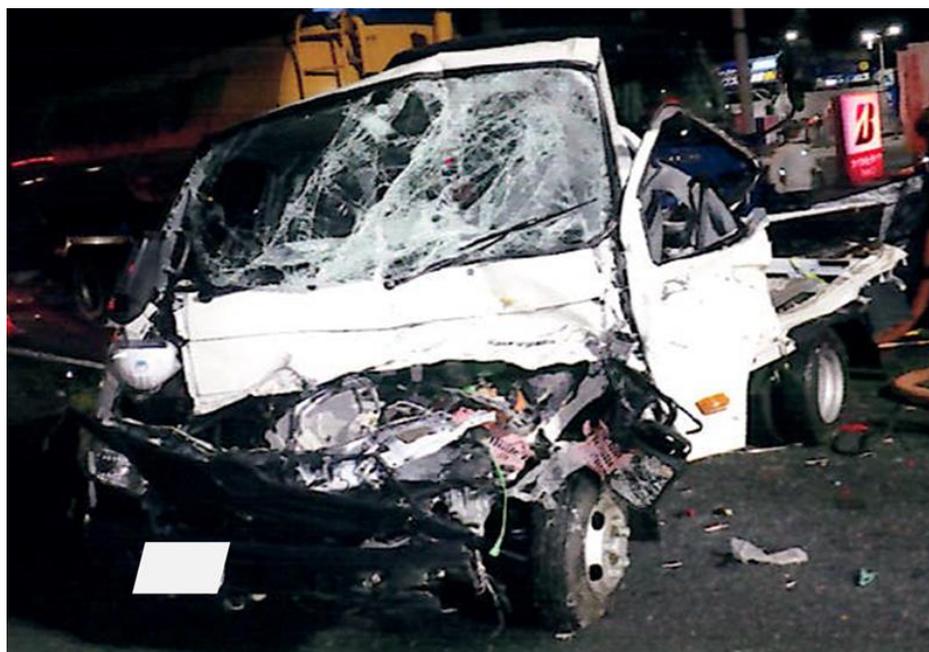
相手車両 1 は、小型キャブオーバで、キャビン部分と荷台後部が大きく破損し車体全体が歪んでいる（写真 4-1、4-2 参照）。

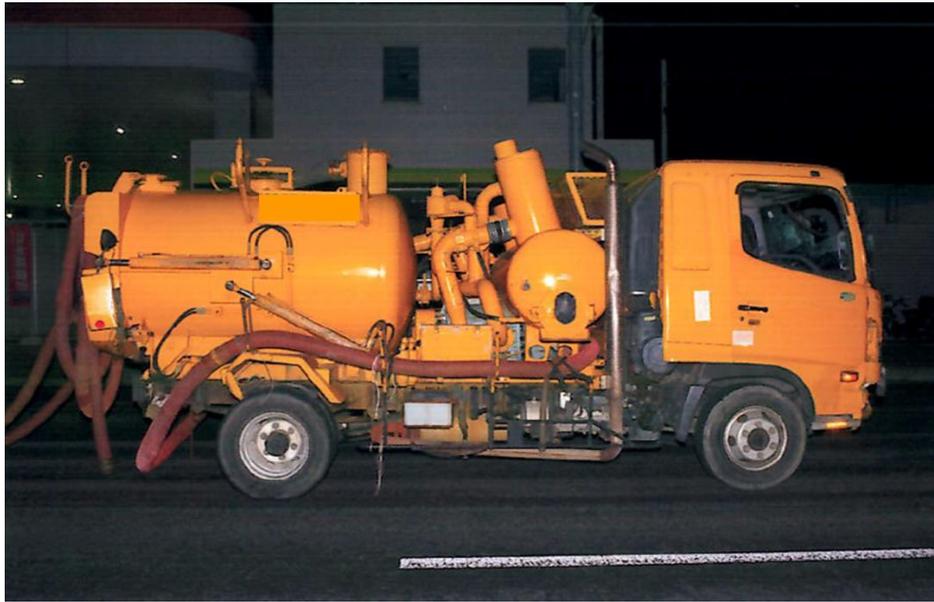
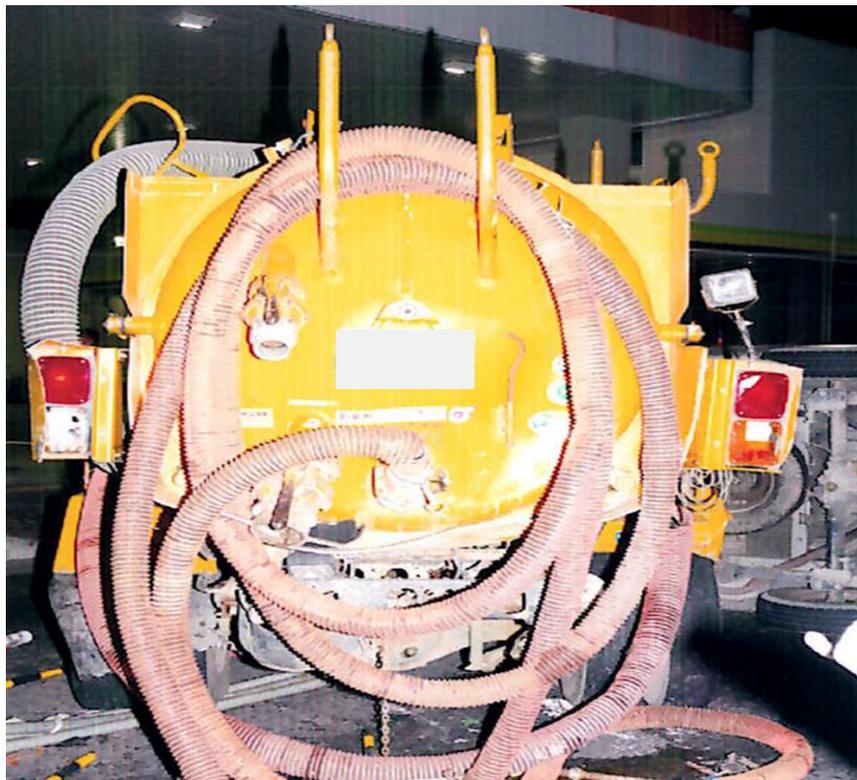
相手車両 2 は、中型ポンプ車で、前部右側と後部が破損している（写真 5-1、5-2 参照）。

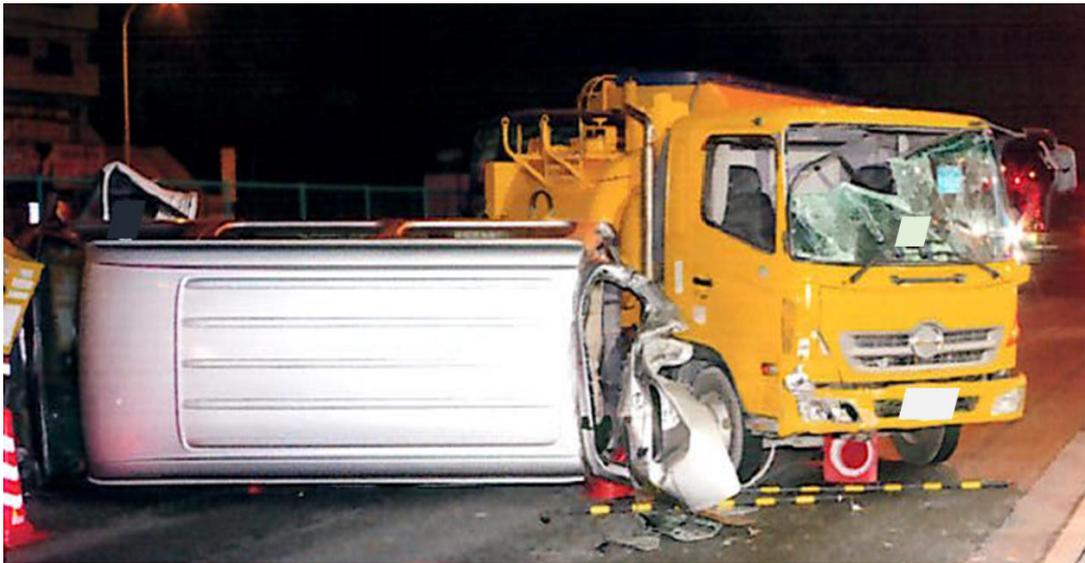
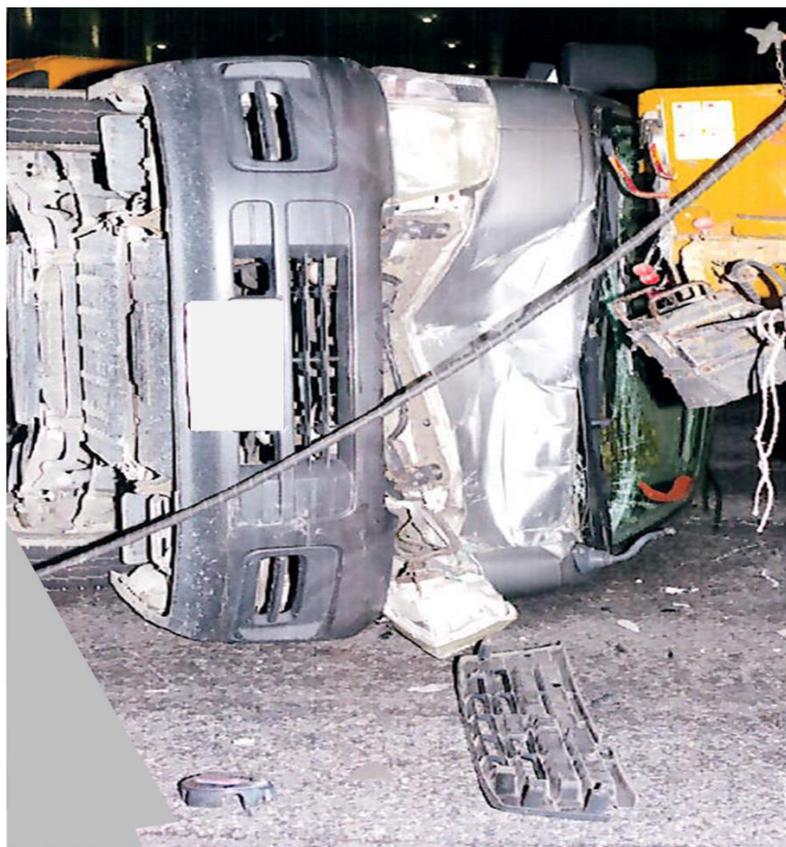
相手車両 3 は、小型バンで、前後が大きく破損し左側を下にして横転している（写真 6-1、6-2 参照）。

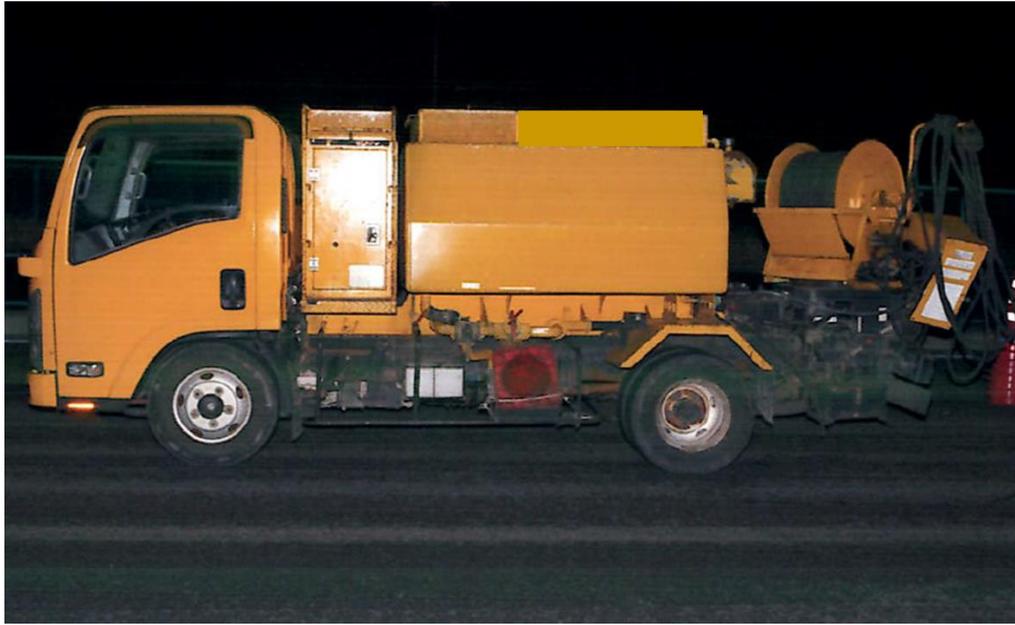
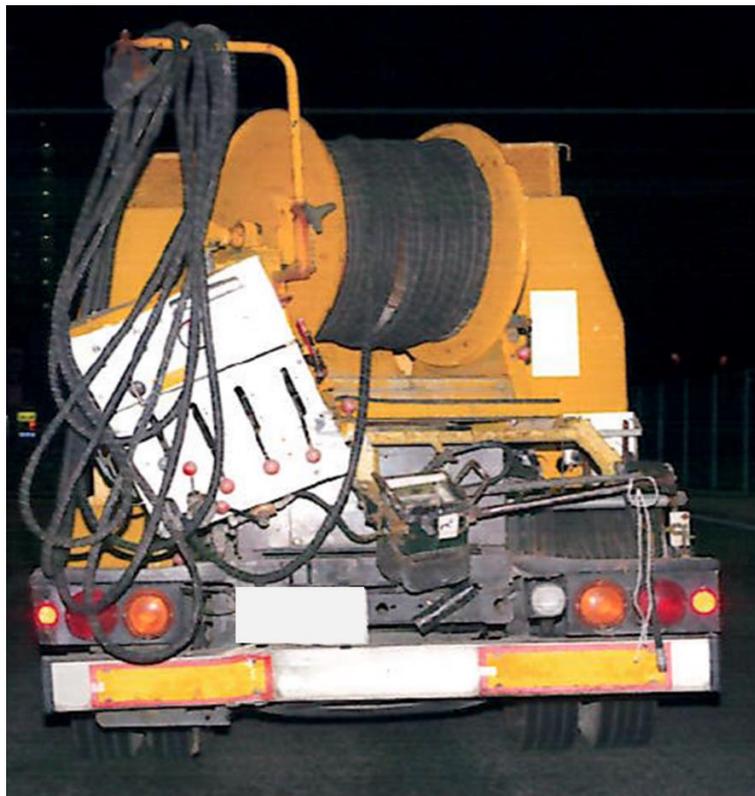
相手車両 4 は、中型清掃車で、後部が破損している (写真 7-1、7-2 参照)。
