事業用自動車事故調査報告書の公表について

大型トラクタ・コンテナセミトレーラの衝突事故（徳島県小松島市）

令和6年6月21日

調査番号 : 2182102
事業者 : 大坪運輸有限会社
本社所在地 : 徳島県徳島市
車 両 : 大型トラクタ・コンテナセミトレーラ
事故の種類 : 衝突事故
発生日時 : 令和3年12月16日 7時37分頃
発生場所 : 徳島県小松島市和田島町 県道218号線

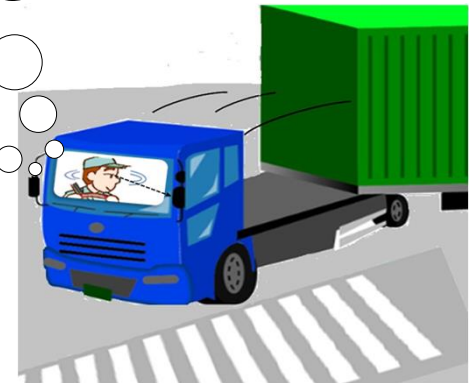
後写鏡に歩行者が映っていないから左折しよう。(後写鏡を見ることだけで安全確認)

歩行者よりも先に左折してしまおう。(一時停止を怠る)

- ・一般的な指導及び監督12項目
- ・大型車両の死角範囲、内輪差
- ・大型車両の特性を踏まえた安全確認方法
- ・横断歩道手前での一時停止

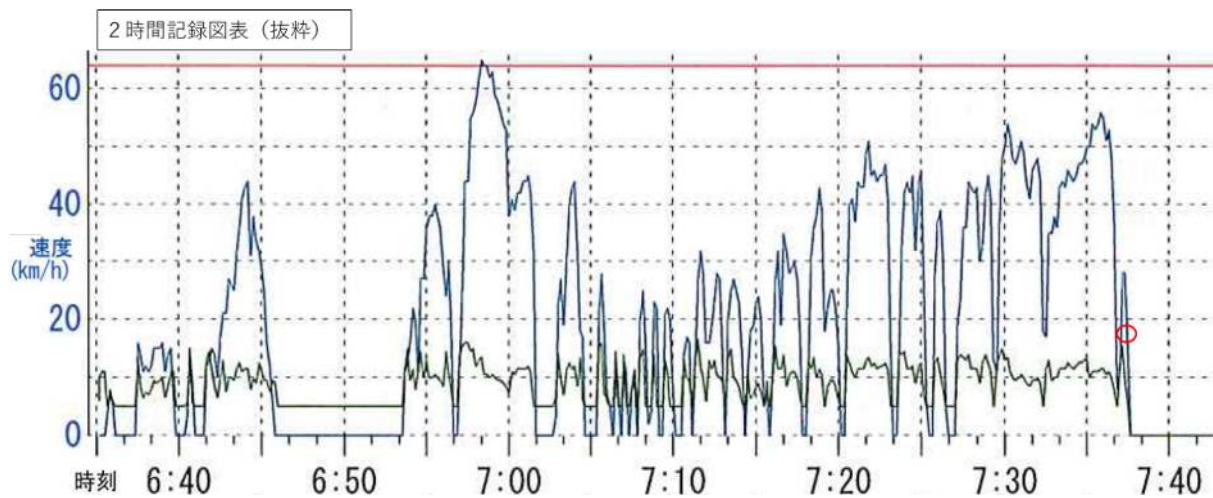
図 2 - 1 事故当日の運行記録計の 2 時間記録 (○は事故発生付近)

- ・事故当日の2時間記録図表によると、当該車両は6時35分頃走行を開始して10分間走行した後、8分間停止し、6時53分頃再び走行を開始している。平均35km/hで走行し、7時37分頃に停止している。
- ・事故当日の6分間記録図表によると、7時35分頃から平均50km/hで走行し、7時36分30秒頃から減速し、7時36分53秒頃に停止している。14秒後の7時37分07秒頃に走行を開始し、7時37分18秒頃に28km/hになったところで緩やかに減速を開始している。7時37分28秒頃の18km/hから停止に向けた減速が開始され、7時37分36秒頃に0km/hになっている。

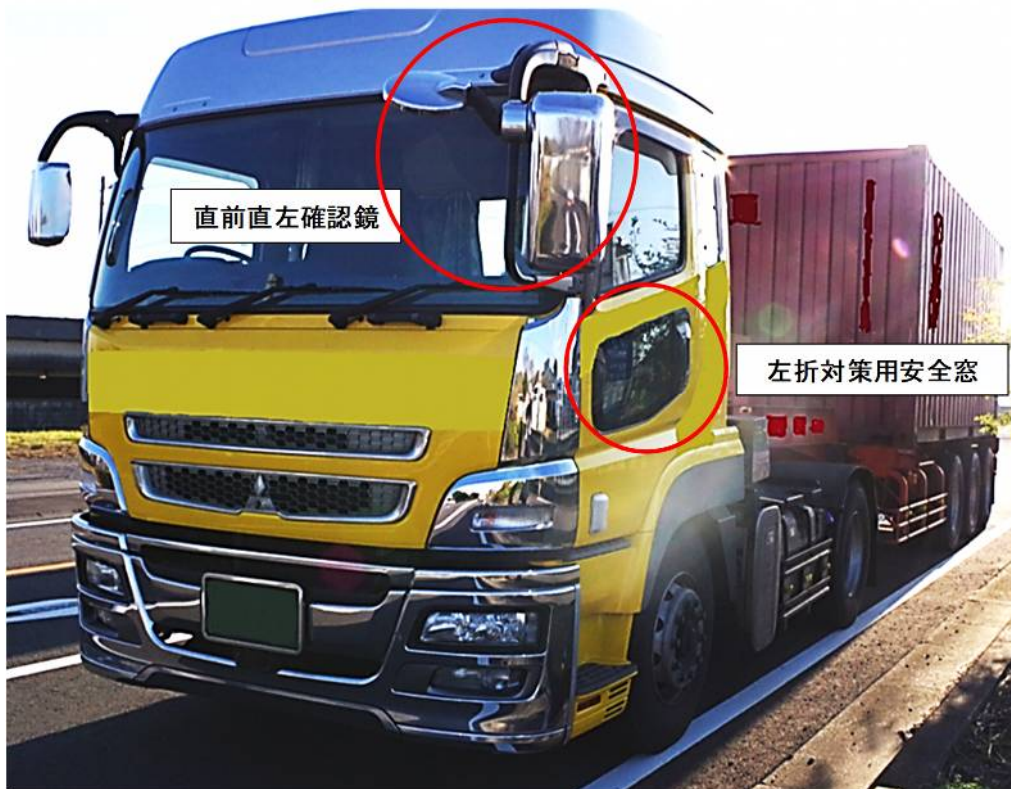
写真1 当該車両の状況

- ・自動車検査証によると初度登録年は平成23年であり、事故当日運行前の総走行距離は354,957kmであった。
- ・助手席側ドアには、左折対策用安全窓²が取付けられていた（写真1参照）。

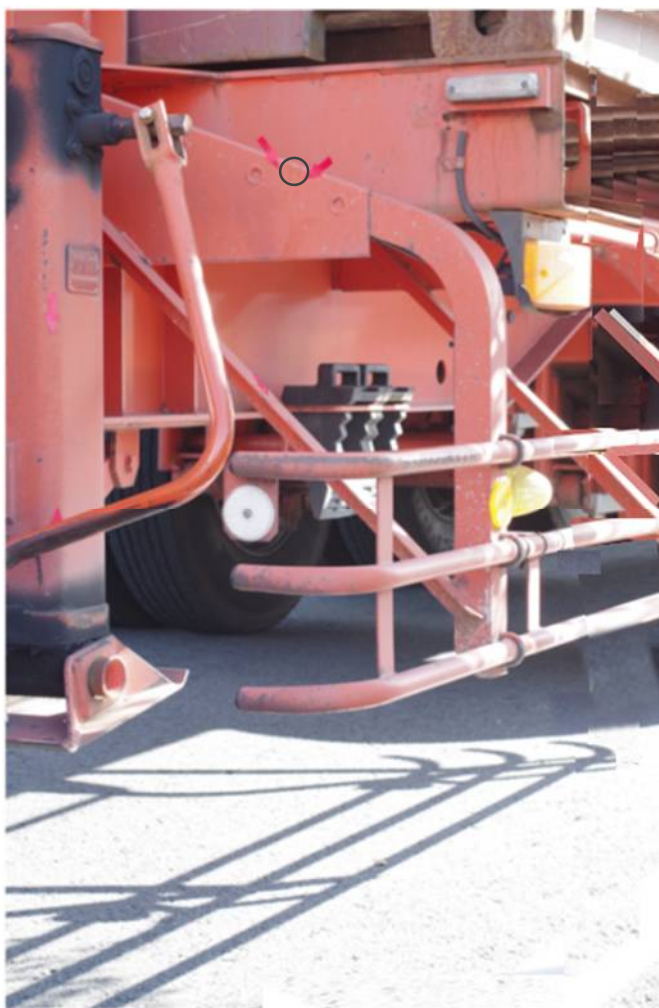
写真2 当該車両のトレーラ巻込防止装置付近の状況
(写真中の「○」は、被害者と接触したと思われる痕跡)

当該車両のトラクタには、損傷や接触痕はない。

トレーラについては、巻込防止装置の取付けステー付近に被害者と接触したと思われる痕跡が数か所ある程度で損傷は認められなかった（写真2参照）。

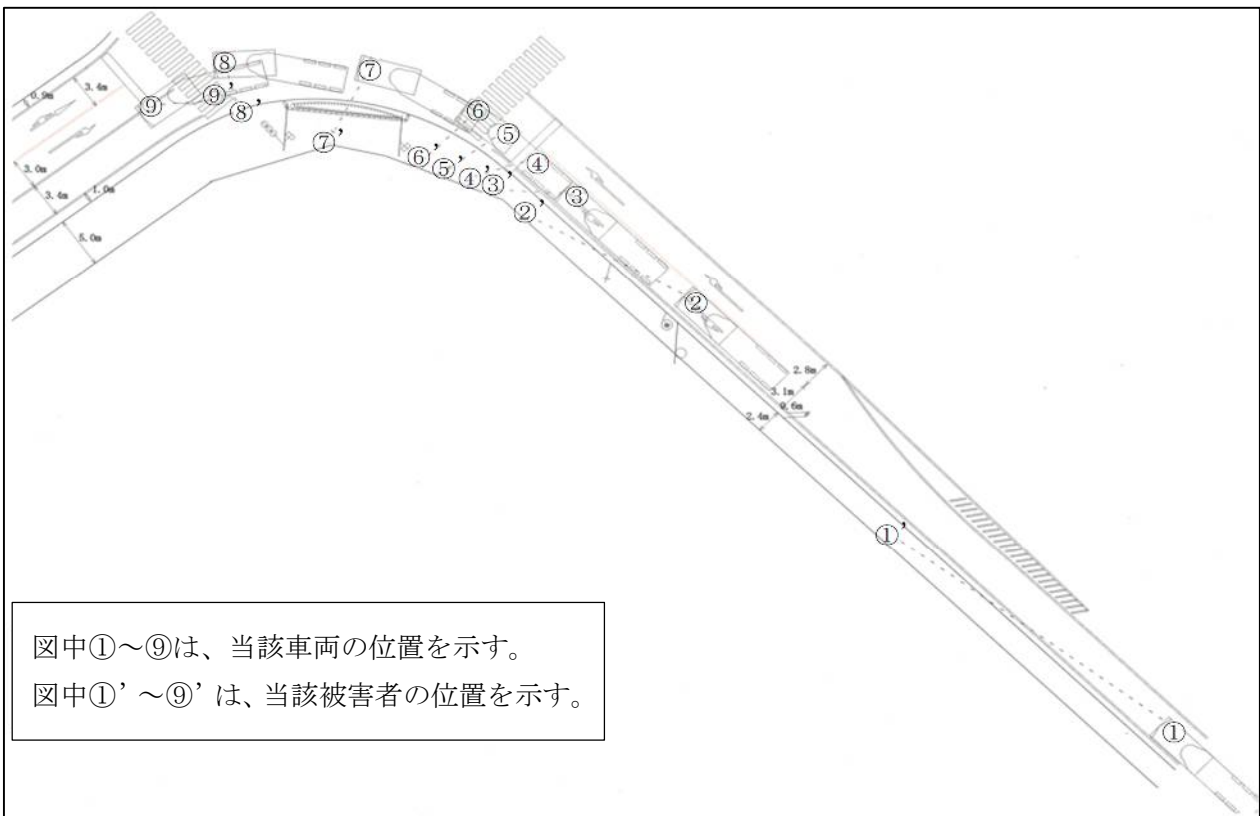
図7 当該車両と当該被害者の軌跡図

ドライブレコーダーの映像記録から当該車両と当該被害者の位置を推定し、図7の当該車両及び当該被害者の軌跡図（以下「当該車両等軌跡図」という。）を作成した。図中①'～⑨'は、当該車両が①～⑨の位置にあった時のそれぞれの当該被害者の推定位置を示す。

- ・表9に示すように、図7の検証車両⑧と模擬歩行者⑧'の位置を除く他全ての位置において、撮影した画像に模擬歩行者が映っていた。
- ・撮影した画像によると、模擬歩行者②'～⑦'の位置においては直接視界、模擬歩行者⑨'の位置においては間接視界によるものであることが確認された。

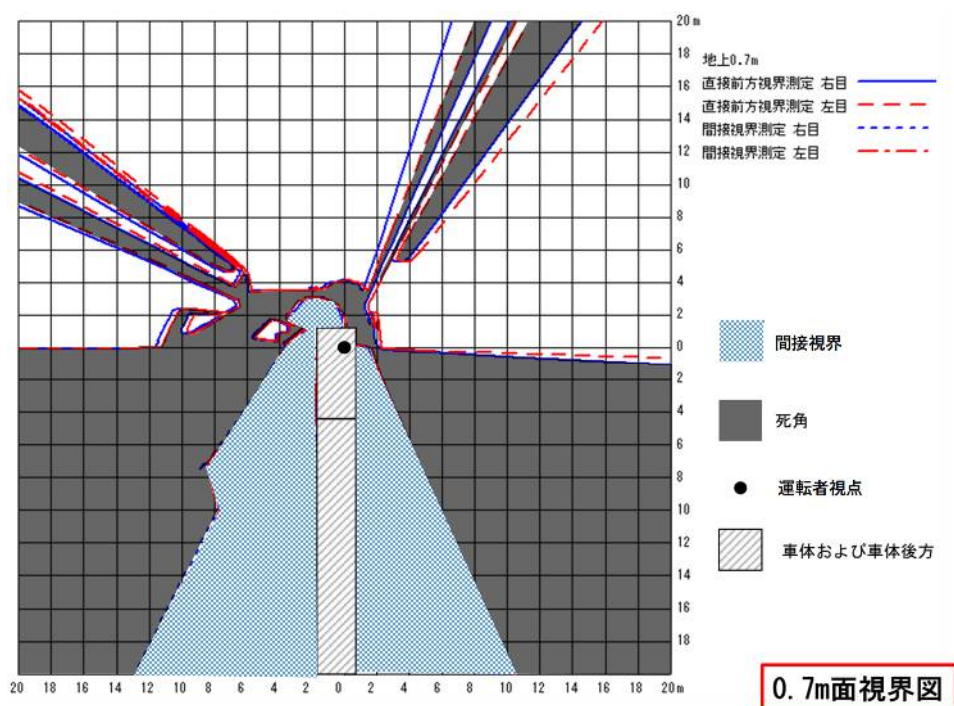
図 8 直接及び間接視界の状況（地上面から 0.7m）

- ・ 検証車両の前方及び左右側面に近い範囲の視界は、安全窓または後写鏡等によるものであることが確認された。
- ・ 運転者視点から調査車両の前方約 3 m を超える範囲の視界は、直接視界によるものであることが確認された。
- ・ 運転者視点に平行する調査車両の左側方約 9 m を超える範囲は、直接視界によるものであることが確認された。
- ・ 直接及び間接視界の状況を図 8 に示す。
