事業用自動車事故調査報告書の公表について

〈事案1〉大型トラックの衝突事故（宮城県栗原市）

〈事案2〉大型乗合バスの追突事故（浜松市浜北区）

宮城県栗原市大型トラックの衝突事故（令和5年発生） 事業用自動車事故調査報告書を公表

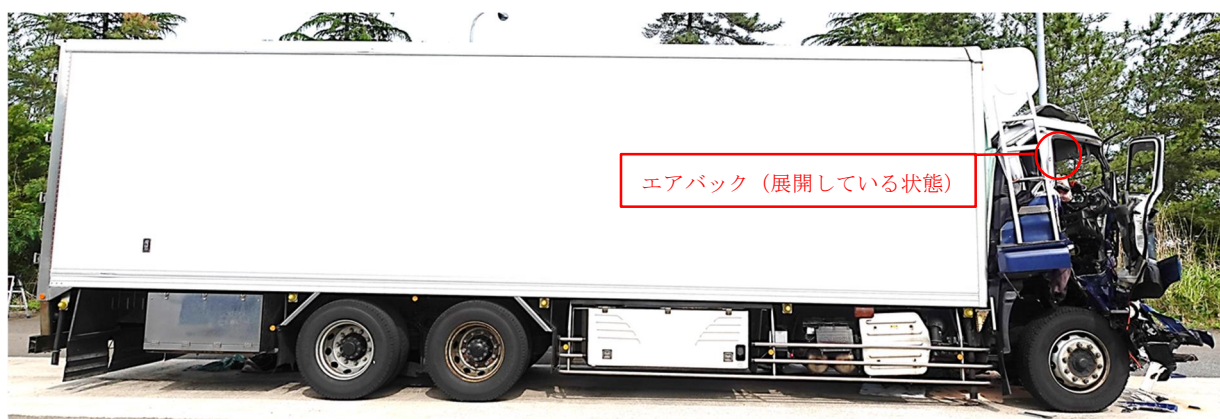
写真 1 当該車両右側面

- ・相手車両への衝突により、運転台の全体が後方に押しつぶされ、ハンドルと運転席間のすき間がほとんどないほど車両前面部がつぶれ、エアバックが展開している（写真 1 参照）。
- ・衝突の衝撃により、車体前面が全体的に損壊しており、前面、運転席両側面及び運転席左側面下部の安全窓のガラスが脱落している。また、右ドア及び右 A ピラーの変形に比べ左ドア及び左 A ピラーの変形が大きく、車両前面の変形も右側に比べ左側が大きく変形している（写真 2 及び 3 参照）。
- ・衝突の衝撃により、動力伝達装置の一部（トランスミッション等）が脱落している（写真 4 参照）。

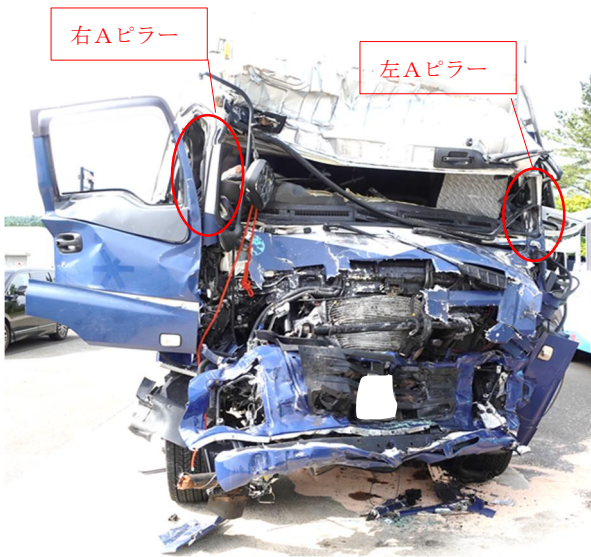
写真2 当該車両前面

2.3.1.2 及び 2.5.3.2 に記述したように、当該車両の前部の損傷は、右Aピラーに比べて左Aピラーのほうが大きく、相手車両の後部の損傷は、左端後面に比べて右端後面のほうが大きいため、僅かに右側へオフセットした状態で衝突している(写真2、写真3 及び写真11 参照)。以上のことから、当該車両は第1 車両通行帯の路肩寄りに停車していた相手車両に、同じく第1 車両通行帯の中央を走行し、衝突回避のためのハンドル操作をすることなく衝突した可能性が考えられる。

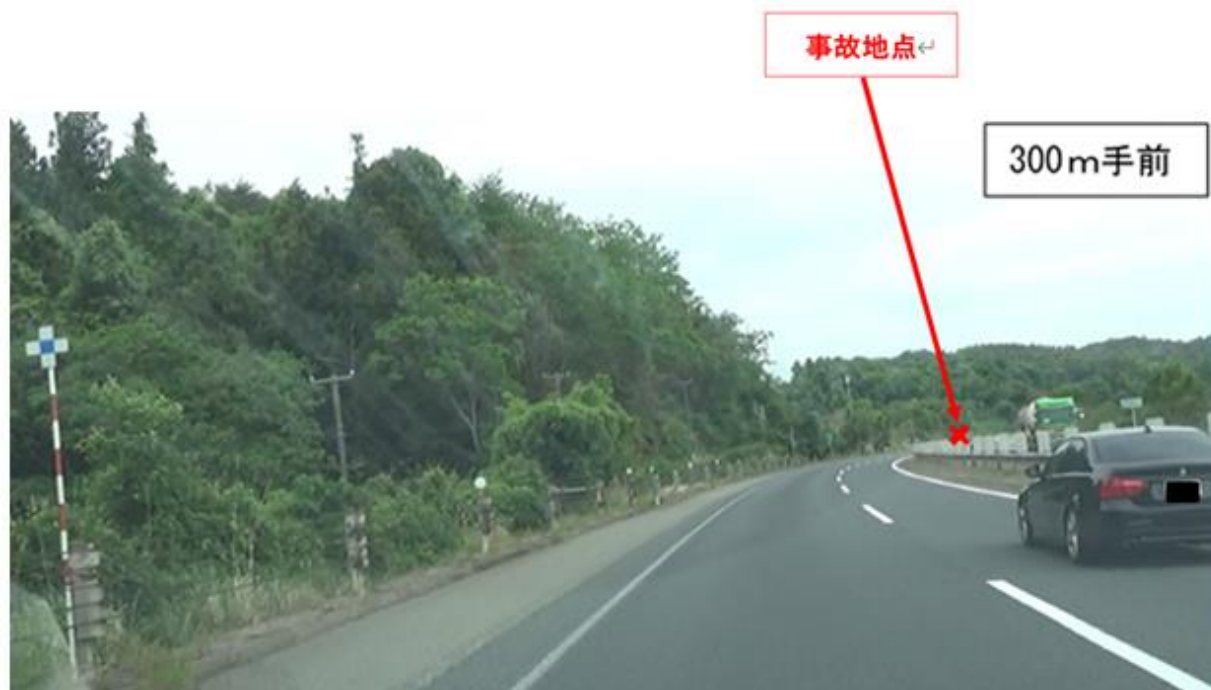
写真5 事故地点前約300m地点からの見通し状況

- ・事故地点前約300m (写真5) 地点から事故地点をみると、道路形状は緩やかな右カーブとなっており、中央分離帯のガードレールが視界を遮っている。
- ・事故地点前約200m (写真6) 地点から事故地点をみると、緩い右カーブで視界を遮るものはない。
- ・事故地点前約100m (写真7) 地点から事故地点をみると、ほぼ直線道路で視界を遮るものはない。

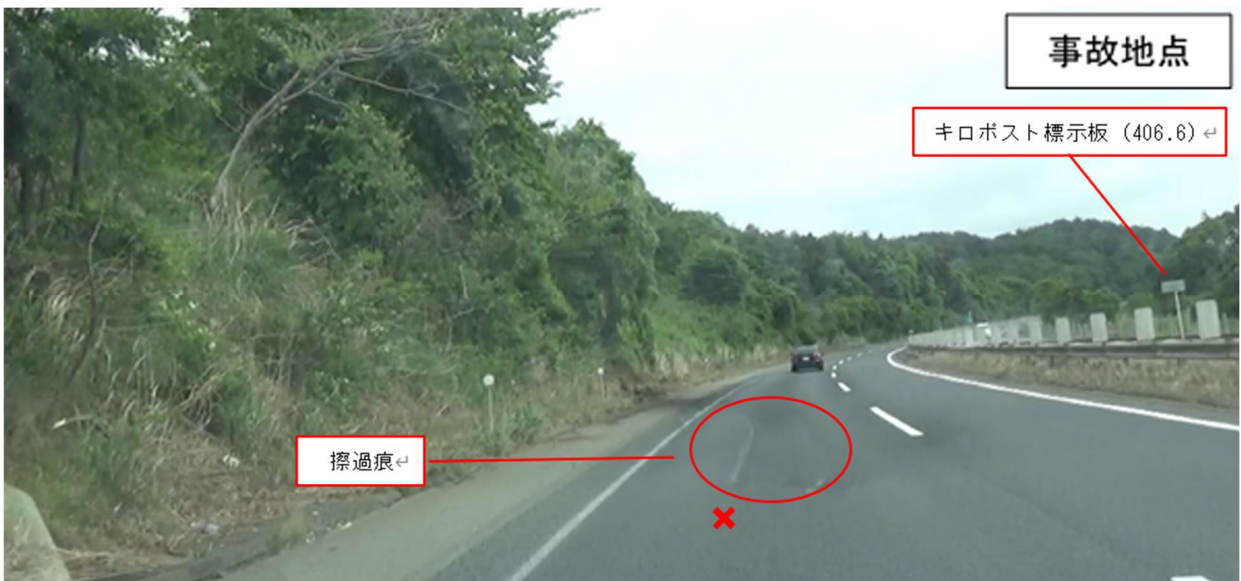
写真8 事故地点（道路上に擦過痕あり）

相手車両の前面ガラス左側上部が蜘蛛の巣状にひび割れ(写真9)、車体前面の乗降口ステップ下部の一部が破損(写真10)している原因については、事故地点付近の路肩法面の一部が荒れている(写真8)ことから、当該車両にオフセット衝突されたことにより左斜め前方に押し出され、その衝撃で路肩左の法面に車体左端前部が乗り上げて地面に接触し、前面ガラス左側上部が草木に接触した際に生じたものと考えられる。なお、法面と路肩の間にガードレール等は設置されていない。

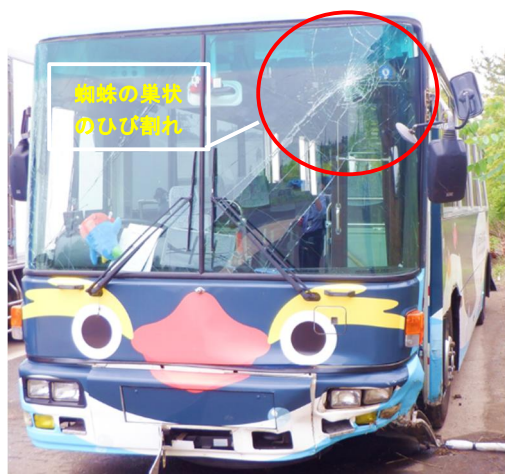
写真9 相手車両前面

- ・前面ガラス左上部が蜘蛛の巣状にひび割れ（写真9参照）、車体前方左下部は大きく変形し、左ステップが一部脱落している（写真10参照）。
- ・車両後部は、若干右にオフセットはしているものの、当該車両の衝突により、エンドクロスは大きく変形している（写真11参照）。
- ・エンジンは前方向に押し込まれ、メインプーリーは破損、オイルパン側のパイプと、ホース類は破損若しくはちぎれ、ラジエータ部は当該車両のエンジン部がめり込み著しく変形している（写真12参照）。
- ・トランスミッションは、衝突によりエンジンと共に車両前方に押し込まれマウントが破損し脱落している（写真13参照）。
- ・エンジン上部に湿りが残り汚れている（写真14参照）。

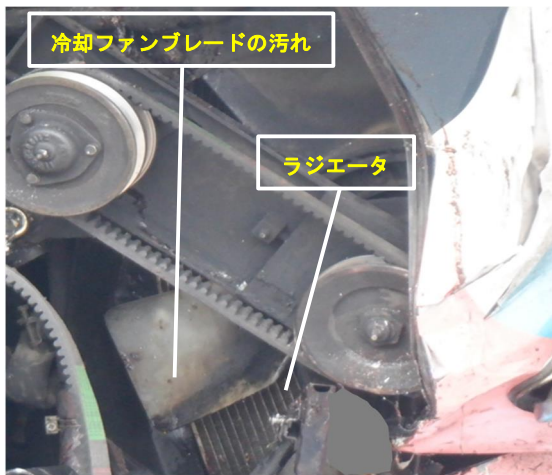
写真 15 ラジエータと冷却ファン

- ・冷却ファンがラジエータ本体にめり込んでいるが水漏れの痕はなかった（写真 15 参照）。
- ・走行距離計の表示値は、365,072km であった（写真 16 参照）。

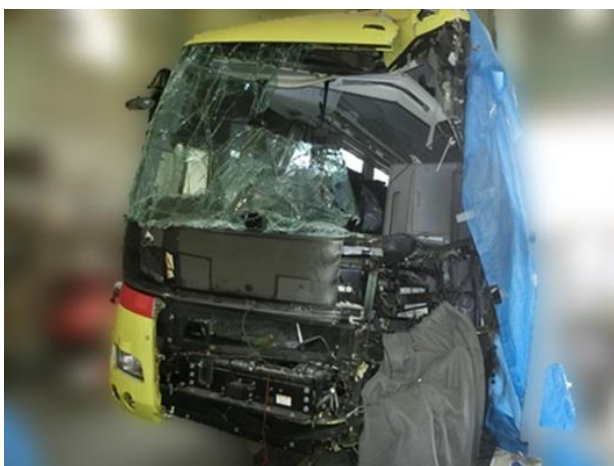
写真 1 - 1 当該車両左前部

- ・自動車検査証によれば初度登録年は平成 30 年であり、事故時の総走行距離は 552,250 kmであった。
- ・衝突被害軽減ブレーキ、車線逸脱警報装置²及びアダプティブ・クルーズ・コントロール³の運転支援装置が装備されているが、事故時の作動の状況については不明である。
- ・事故により車両前部左側から車両幅の約 1 / 5 部分を大きく損傷している（写真 1 参照）。
