国自安第72号の3  
令和2年8月28日

## 事業用自動車事故調査報告書に係る事故の再発防止策について

# タクシーの衝突事故（神戸市中央区）

# 大型トラックの衝突事故（岐阜県多治見市）

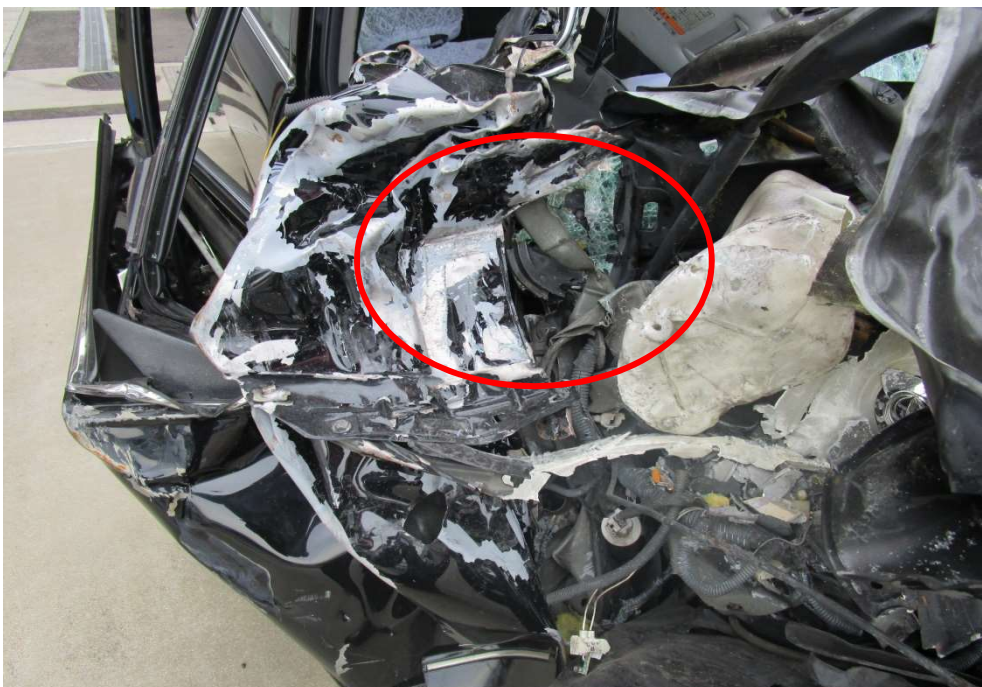
写真2 当該車両（○印は、相手車両のナンバープレート接触痕）

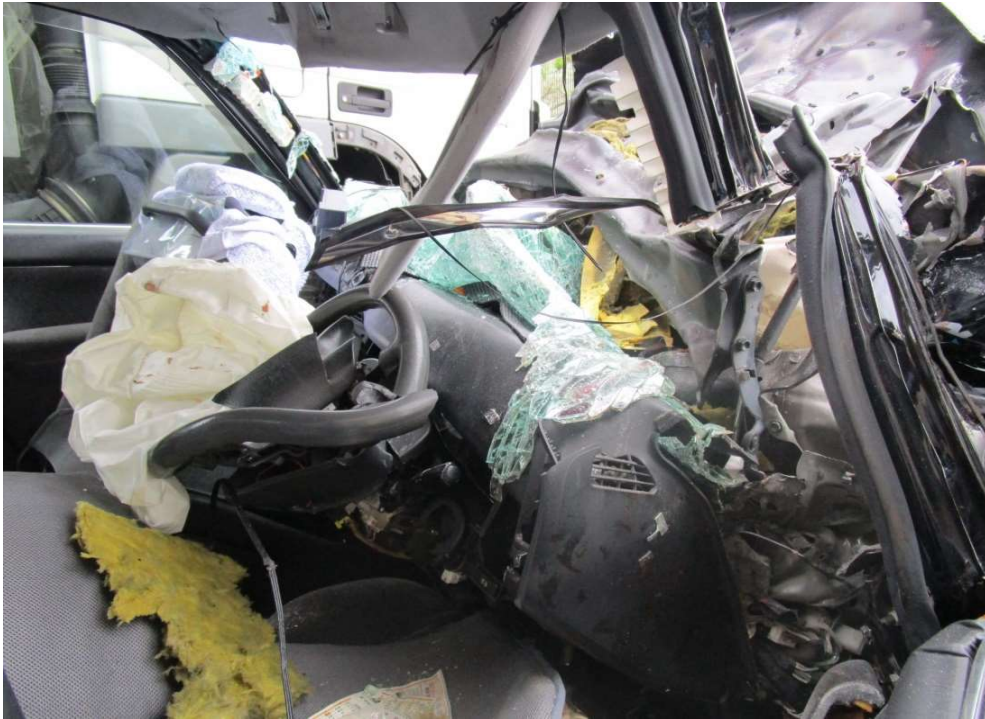
- ・当該車両の初度登録年は、自動車検査証によると平成 20 年であり、事故当時の総走行距離は 595,261 kmであった。
- ・当該車両は、2 列シートであり、前列はセパレートシート、後列はベンチシートである。
- ・前列座席には 2 名分、後列左右の座席には 2 名分の 3 点式シートベルトが、後列の中央座席には 1 名分の 2 点式シートベルトが、それぞれ備えられている。
- ・運転者席用のシートベルトに関しては、シートベルトを装着していない場合に警報を発する装置（シートベルトリマインダー）が備えられているが、他の座席に関しては同種の装置は備えられていない<sup>2</sup>。
- ・当該車両は、運転者席にはエアバックが装備されており、本事故において、同装置が作動していたことが確認できる（写真 3 参照）。
- ・当該車両は、衝突により車体前部を中心にエンジンルームからフロントピラー、ダッシュボード付近まで大きく損傷し、運転席のハンドルは大きく変形している（写真 3 参照）。
- ・当該車両には、衝突被害軽減ブレーキ及び車線逸脱警報装置等の安全運転支援装置は備えられていない。

写真3 当該車両（運転席）

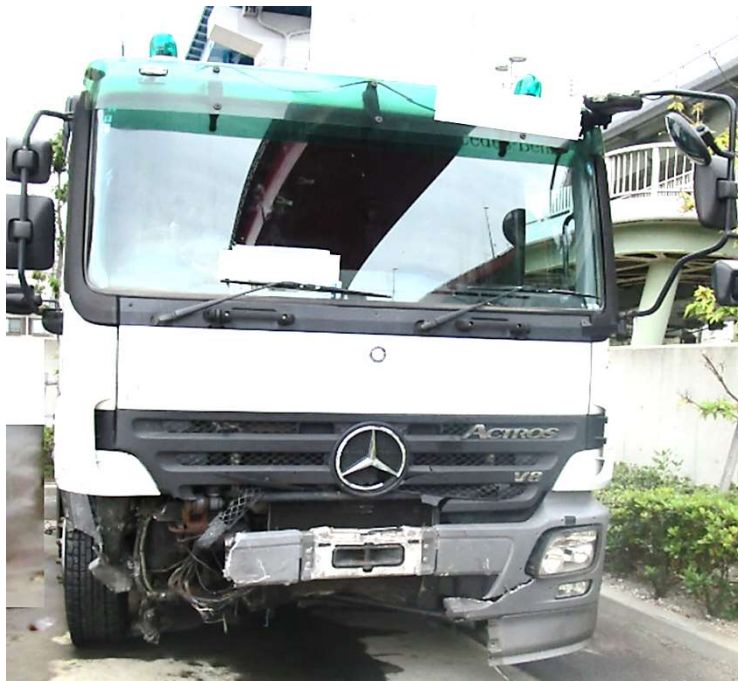
写真4 相手車両

- ・相手車両は、事業用普通貨物自動車（大型トラクタ・セミトレーラ）で、自動車検査証によると、初度登録年は、トラクタが平成 18 年であり、セミトレーラが平成 2 年である。
- ・相手車両は、衝突により右フロントバンパー及び右フロントフェンダー付近を大きく損傷している（写真 4 参照）。

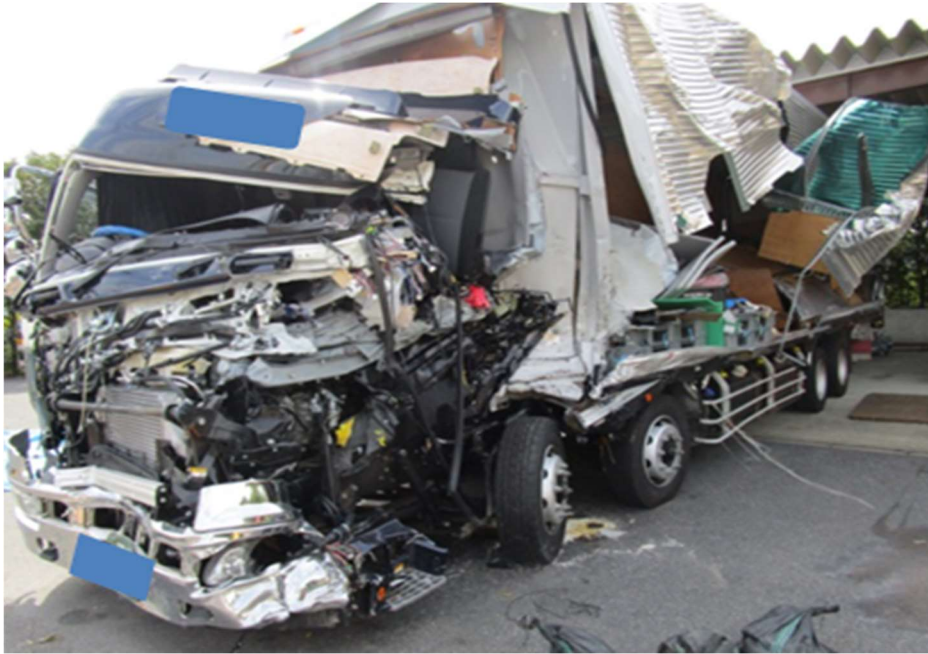
- ・当該車両の初度登録年は、自動車検査証によると平成 29 年であり、事故当時の総走行距離は 19,248km であった。
- ・当該車両には映像記録型ドライブレコーダー及び車線逸脱警報装置、ドライバーモニター、衝突被害軽減ブレーキ、車間距離自動制御装置が装備されていた。
- ・衝突後の当該車両については、左前側キャビン部が大きく変形し後方まで破損していた（写真 1-1、1-2 参照）。また、キャビン内の衝突被害軽減ブレーキの ECU が、大きく破損していたが、自動車製作者に衝突被害軽減ブレーキシステムの作動状況について解析を依頼したところ、当該事故日の記録がなく作動の有無の確認ができなかった。
- ・当該車両の衝突被害軽減ブレーキの作動について、自動車製作者に確認したところ、「直線路での作動を想定しており、作動の対象は自車進路（自車全幅）であり左右に旋回を行っていたような場合においては、相手車両を障害物とは認識しなかったと考えられる。」との回答であった。

また、2.3.1.1 及び 2.3.1.2 に記述したように、当該車両と相手車両の損傷状況からは、当該車両の前面左端部付近が、相手車両①の右後端部と激しく衝突したことが推定される。この衝突で、当該車両の左側キャビン部から前輪（第 1 軸）部までが大きく破損し、その後、荷台部の左前側面の煽り及びパネル板が破損して、同時に積載されていたフィルムロールとプラスチック原料が荷台損傷部分から車外に飛び出し、高速道路高架下に落下したものと考えられる（写真 1－1、1－2、2－2 及び 6－1、6－2 並びに参考図 2、3 参照）。

写真 1－1 当該車両

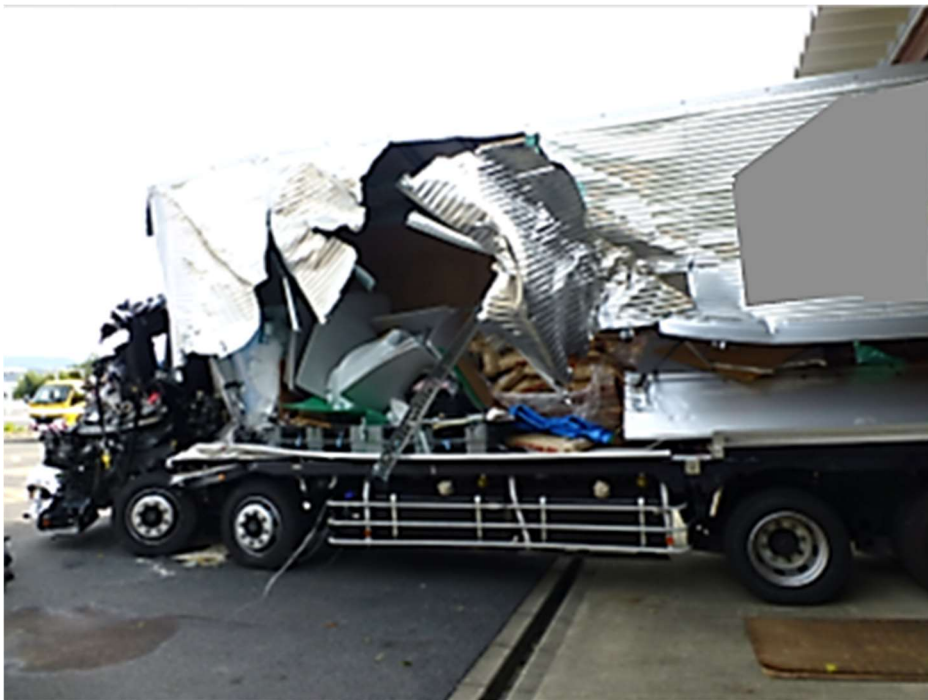
写真 1－2 当該車両（左側面）

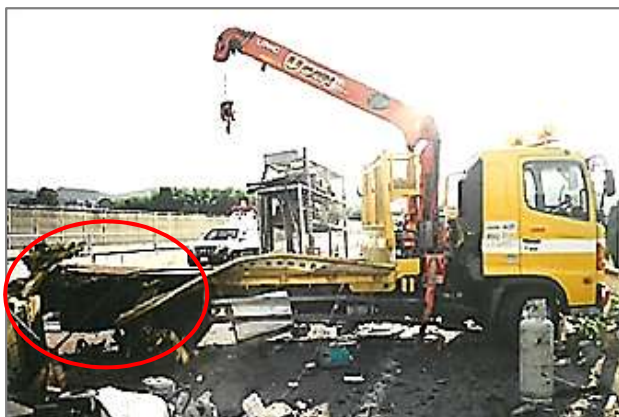
相手車両①の損傷状況は、車両荷台の右後面に当該車両が衝突したことにより、その付近が大きく損傷している（参考図 2－1、写真 2－1、写真 2－2 参照）。

写真2-1 相手車両①  
(○印は衝突部分)

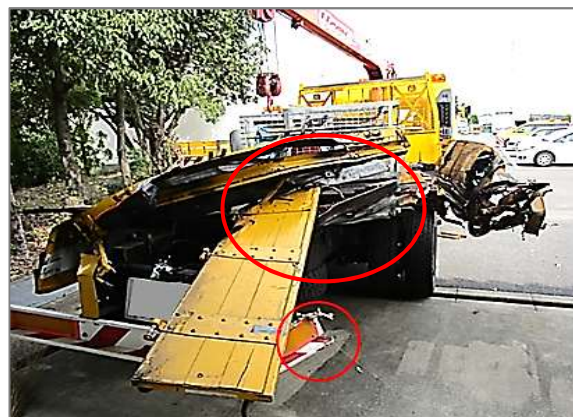
写真2-2 相手車両①  
(○印は衝突部分)

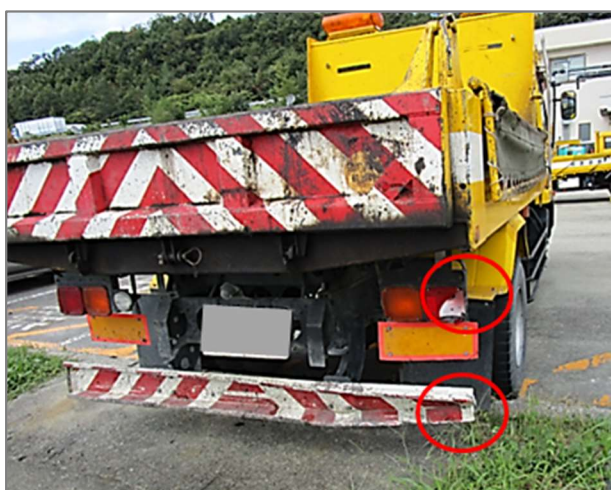
写真3 相手車両②  
(○印は損傷部分)

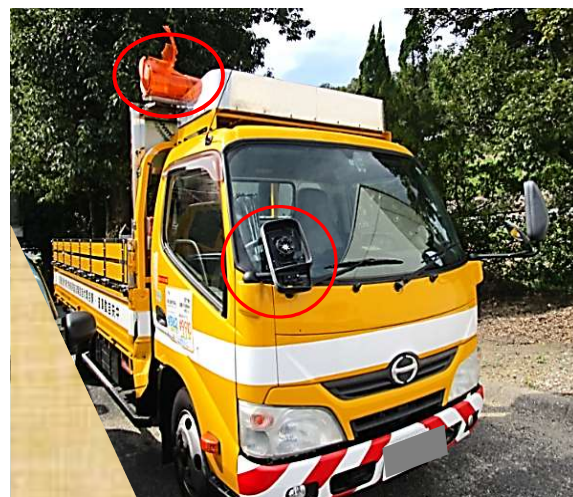
写真4 相手車両③  
(○印は損傷部分)

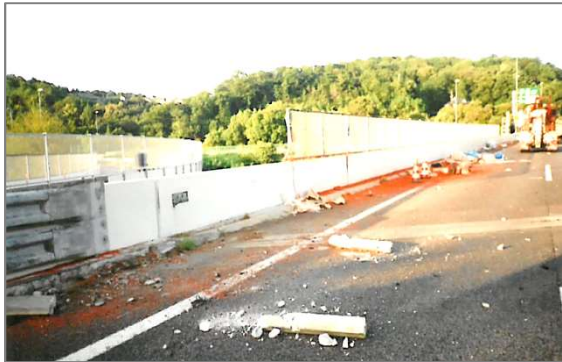
写真 6-1 側壁の損傷状況

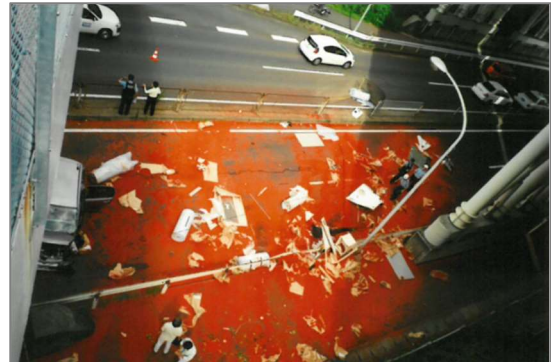
写真 6-2 高架下の国道 248 号  
の状況

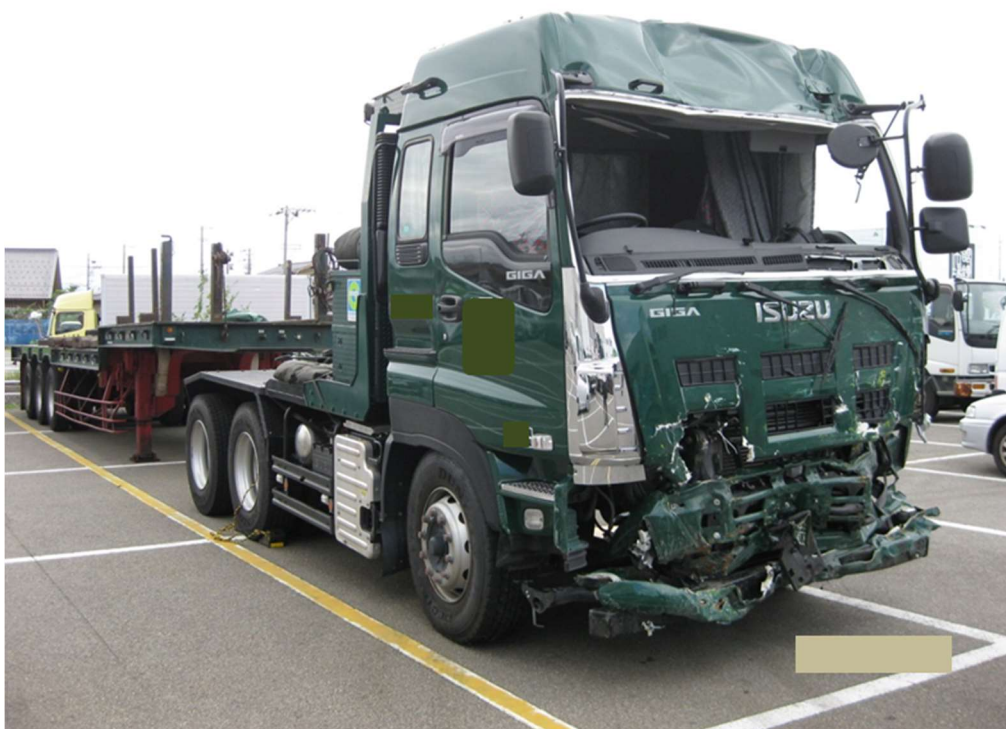
写真1 当該車両（トラクタ）

- ・当該車両は、衝突により車体前面が損傷した（写真 1 及び写真 3 参照）。

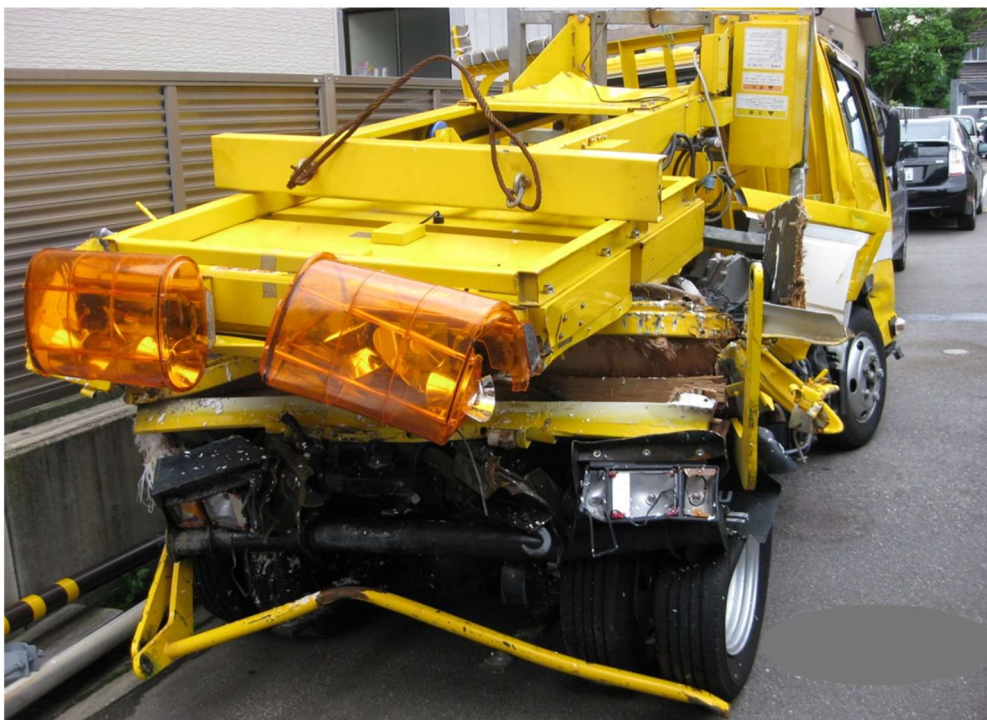
写真4 相手車両（後面）

- ・相手車両は、自動車検査証によると初度登録年は平成 25 年であった。
- ・相手車両は、自動車検査証の備考欄に「道路維持作業用自動車<sup>4</sup>」と記載されており、車体上部には黄色回転灯が装備されていた。また、荷台には「車線減少」の文字、「工事中」の文字、「右矢印」の記号が繰り返し表示される電光掲示板が取り付けられていた。
- ・相手車両は、追突されたことにより車体後面が損傷し、さらに、追突され押し出されたことにより対向車線との境界にあるガードパイプに衝突して車体前面下部が損傷した（写真 4 及び写真 5 参照）。
