事業用自動車事故調査報告書の公表について

# 事業用自動車事故調査報告書

大型乗合バスの衝突事故（東京都新宿区）

大型乗合バスの衝突事故（横浜市都筑区）

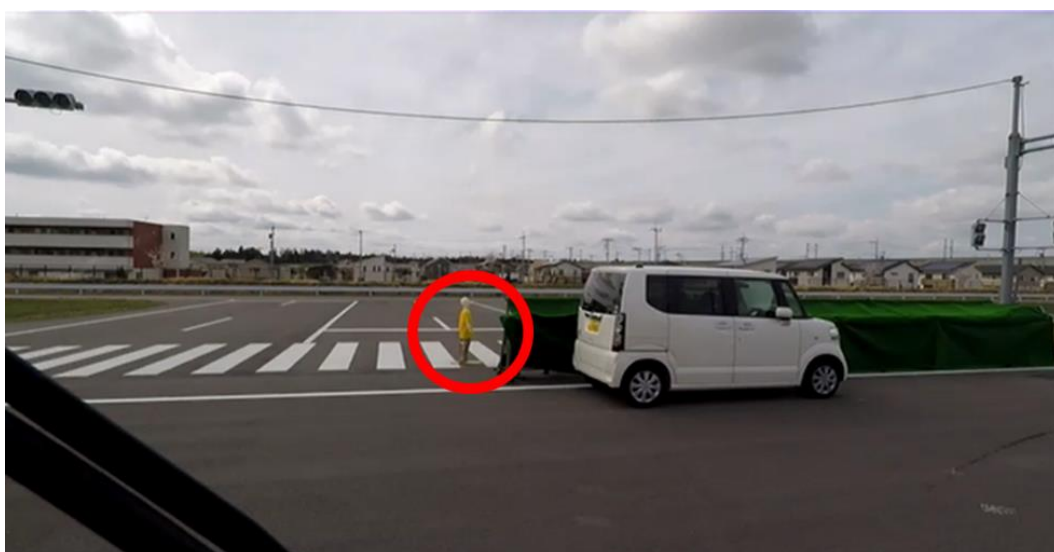
写真Ⅰ－２ 事故Ⅰの⑧のポイントでの車内固定カメラの映像記録

また、事故Ⅰにあつては、実験車両が交差点中央付近を通過する際に、正面歩道上を横断歩道に向かって進行しているマネキン（幼児）が確認され（写真Ⅰ－２参照）、その後マネキン（幼児）は植栽で確認しにくくなる（写真Ⅰ－３参照）ものの、実験車両が横断歩道に近づいた辺りではマネキン（幼児）の頭頂部が植栽越しに確認された（写真Ⅰ－４参照）。また、事故Ⅱにあつては、実験車両が交差点中央付近を通過する際に、正面歩道上を横断歩道に向かって進行している自転車に乗ったマネキン（児童）の胸から上が植栽越しに確認された（写真Ⅱ－２、写真Ⅱ－３）。これらのことから、交差点内を通行する際に正面歩道上の歩行者等に注意を向けていたら横断歩道上に進入するおそれを予測できたと考えられる。

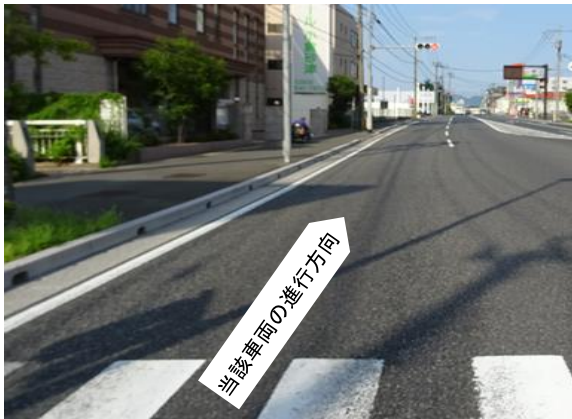
写真 1－1

- ・事故地点付近の見通しについては、事故地点前約230mに設置されている「砂津二丁目交差点」から門司区方面に向かって道路が緩やかな左カーブとなっており、「砂津二丁目交差点」付近から見ると事故地点付近は死角となっているが、事故地点前約160mの地点（「砂津二丁目停留所」付近）から事故地点まではほぼ直線道路となっており、事故地点付近への視界を遮るものはなかった。
- ・事故地点前約60mの地点に設置されている丁字路交差点から事故地点付近までの道路形状は、進行方向やや左側へ直線道路が伸び、かつ、やや上り勾配となっているが、写真1-1に示すとおり視界を遮るものはなく、見通しは良かった。
- ・夜間においては、砂津二丁目交差点を過ぎたところから、道路左側の店舗の照明により車道が照らされ、写真1-2に示すとおり道路の交通状況が認識できる程度の明るさがあった。

事故地点前約 60m から門司区方面を見る（昼間） 事故地点前約 60m から門司区方面を見る（夜間）

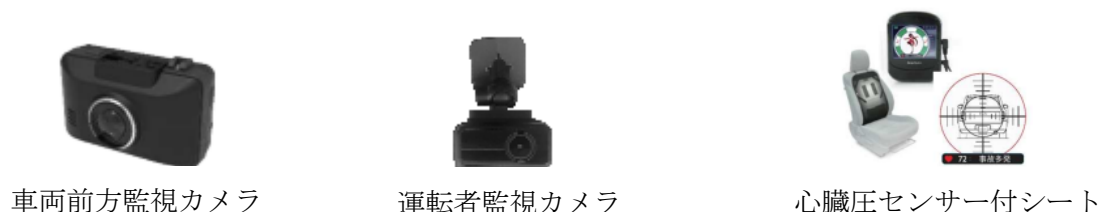
図7 運行中における運転者の疲労状態等を測定する装置のイメージ

運行中に運転者の疲労状態等をカメラ、センサー等で監視し、異常が発見された場合には運転者に警報する装置である。後付けのものも存在するので、使用過程の車両に搭載することも可能である（図7参照）。

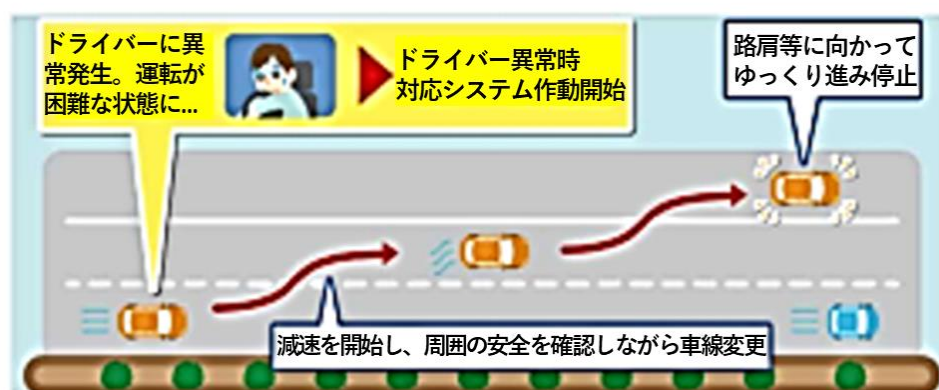
< 作動例【要件例】 >

- ①運転者をモニタリングして運転者の状態を検知【手動作動開始も可】
  - ②運転者に警報を発報【少なくとも作動開始5秒前】
  - ③運転者の介入がない場合車両を減速し停止【減速度 =  $4\text{m/s}^2$ 以下】
- ～～車線変更機能付き～～
- ④車線変更先の車線の安全が確認された場合車線変更【周辺検知機能装備】
  - ⑤車線変更完了後、道路脇に停止【方向指示器とハザードの切り替え】
