### 事業用自動車事故調査報告書の公表について

# 事業用自動車事故調査報告書

大型トラックの追突事故（山梨県甲州市）

調査番号 : 2122201  
車 両 : 大型トラック  
事故の種類 : 追突事故  
発生日時 : 令和3年7月14日 21時22分頃  
発生場所 : 山梨県甲州市 中央自動車道

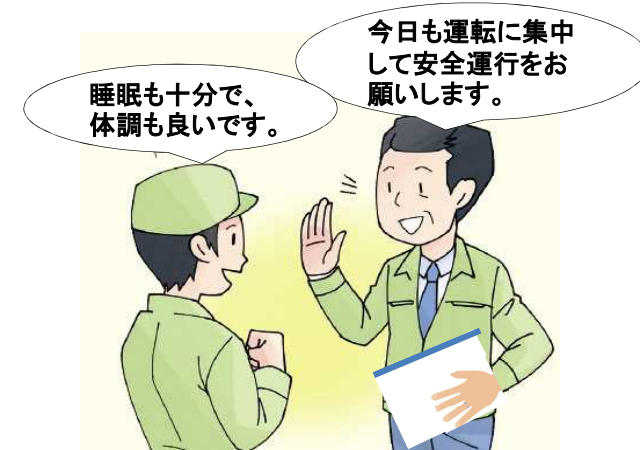
点呼で運行の安全を確認  
疲労を感じたら休憩を取るこ  
とを指示

- 適切な運行管理
  - ・ 運行の安全を確認する**点呼は原則対面**で確実に実施。
  - ・ **改善基準告示を遵守した乗務割及び運行計画を作成し、変更を運転者任せにしない。**
- 適切な指導監督
  - ・ **考え事や疲労の蓄積は運転に対する集中力の低下**となり、事故に直結することを理解させる。
  - ・ 風通しの良い職場環境の醸成と、運転者に対する積極的な**ストレスマネジメントの支援。**

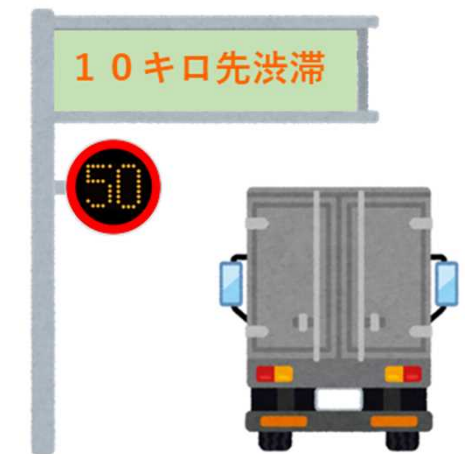
渋滞情報、速度標識を確実に確認

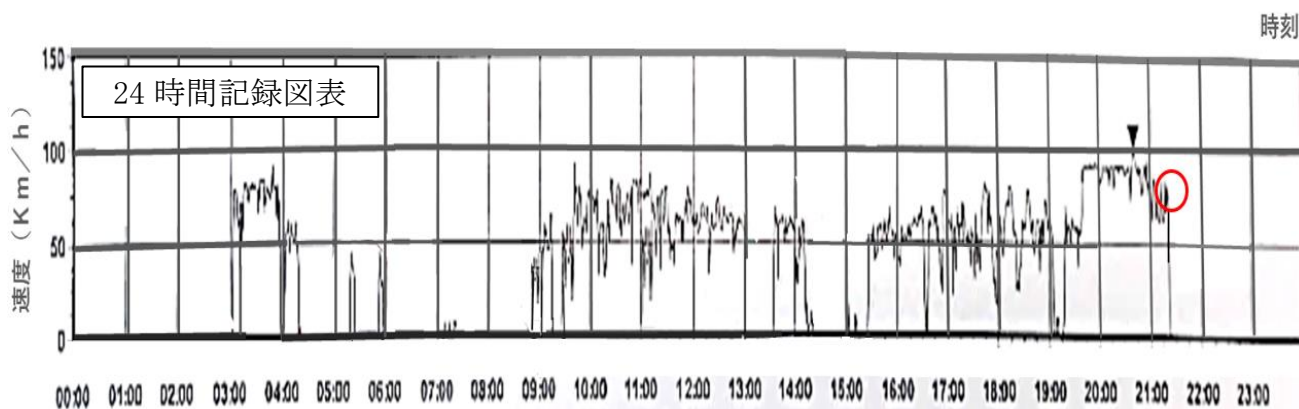
図2-1 事故当日の運行記録計の記録（○部分は事故発生付近）

- ・ 事故当日の24時間記録図表（図2-1参照）によると、当該車両は、3時00分頃走行を開始し、4時20分頃に停止している。
- ・ 8時50分頃走行を開始し、平均速度約70km/hで走行し、13時00分頃に停止している。13時30分頃走行を開始し、平均速度約60km/hで走行し、14時20分頃に停止している。
- ・ 15時25分頃走行を開始し、平均速度約60km/hで走行していたが、19時40分頃から平均速度は約90km/hに上がっている。
- ・ 事故直前の6分間記録図表（次頁図2-2参照）は、上段が速度、下段がブレーキ作動を示し、図表によると、車両の速度は約80km/hから約46km/hの間で速度が変動しながら走行している。
- ・ 21時20分頃からは、断続的にブレーキを繰り返し操作し減速している。
- ・ 21時22分頃に、約58km/hから徐々に速度を上げて、約15秒後に速度が約75km/hに達し、そこから急激に速度が低下して21時22分20秒頃停止している。

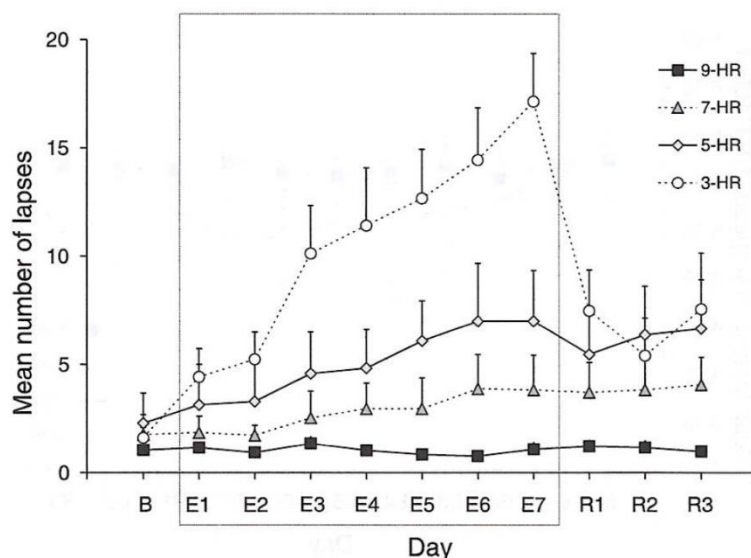
図4 睡眠時間と視覚刺激に対する反応遅れ

短時間睡眠が刺激に対する反応時間に与える影響についての調査を行った論文<sup>9</sup>では、短時間睡眠を繰り返すことで、刺激に対する反応遅れが増加することが言われており、9時間睡眠では変化はないものの、睡眠時間が7時間以下の日が連続すると、日数が経過するごとに反応遅れが増加し、睡眠時間を8時間に戻した後も影響が継続すると言われている。図4は、睡眠時間ごとに、視覚刺激に対する反応時間の変化を調査した結果をグラフにしたものである。縦軸は視覚刺激に対する反応時間が規定時間を越えた回数を、横軸は日数を示し、Bは睡眠時間が8時間の日、E1～E7は各睡眠時間での経過日数、R1～R3は睡眠時間を8時間に戻した後の経過日数を示している。

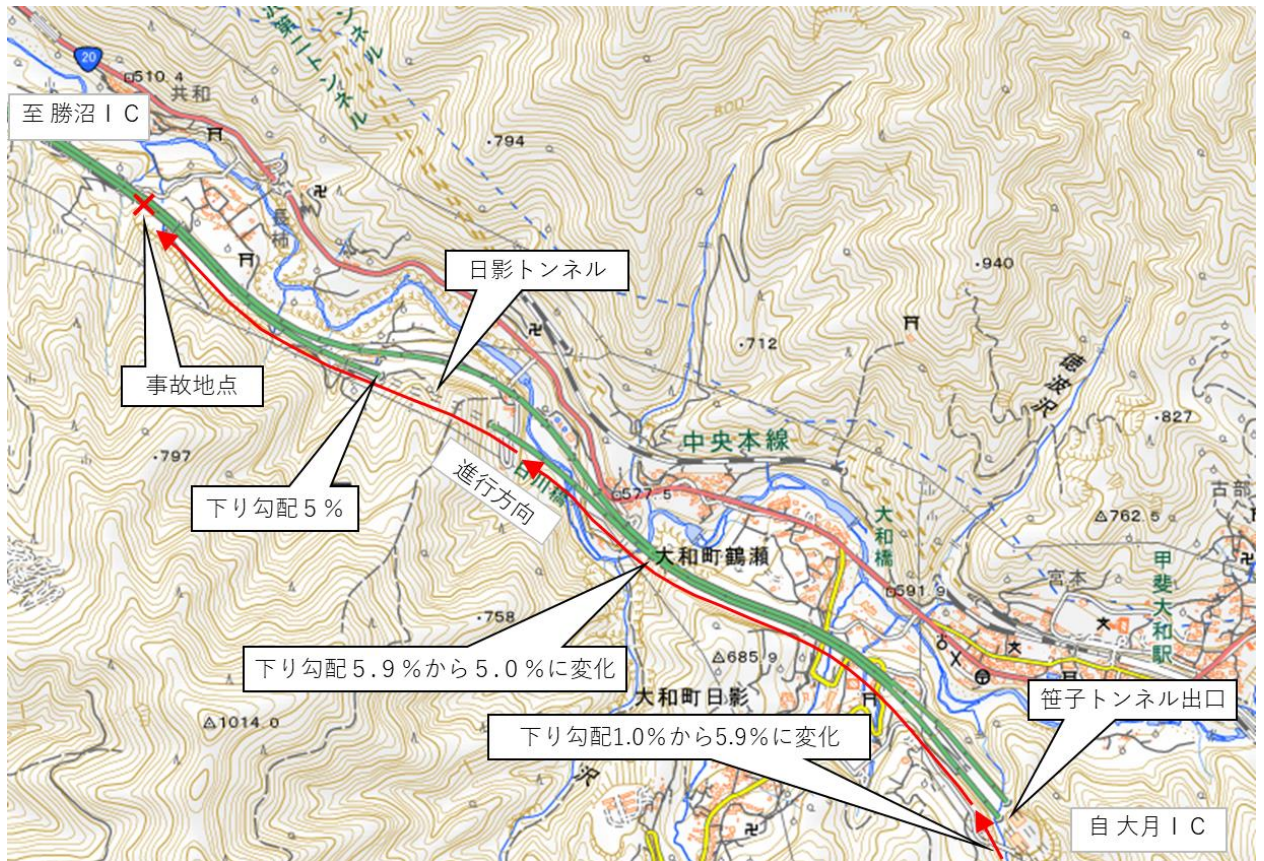
参考図 1 事故地点道路図

- ・事故地点付近は、片側2車線で、第1通行帯及び第2通行帯の幅員はそれぞれ3.5m、上下線はガードレールで区分されている。
- ・道路の勾配は、事故地点の約2.7km手前の、笹子トンネル出口付近から下り勾配が1.0%から5.9%に変化し、その後5.0%に変化し、事故地点は下り勾配5.0%である。
- ・天候は小雨で路面状況は湿潤であった。
- ・事故時は、その約3時間前に、事故地点の約700m先で発生した物損事故の処理のため、第2通行帯が規制されていたことにより、物損事故発生場所から事故地点までの区間で交通渋滞が発生していた。通常、第2通行帯を規制すると、第1通行帯の車列の方が長くなり、事故時も第1通行帯の車列が、第2通行帯よりも長かった。
- ・物損事故発生場所には、矢印看板及び発煙筒を置いた。一般的には60mから100m手前に置くようにしているが、物損事故発生場所の何m手前に矢印看板と発煙筒を置いたかの記録はない。
- ・事故地点の約18km手前の大月JCTから事故地点までの間には、4ヵ所の電光掲示板があり、18時34分頃から全ての電光掲示板に「事故、渋滞、車線規制」を表示していた。
- ・「事故発生で渋滞」の情報は、ハイウェイラジオ、VICS<sup>6</sup>、LINE、Twitter<sup>7</sup>でも流していた。
- ・事故地点は、事故等が起きなければ渋滞が起こりやすいところではない。
- ・事故時における事故地点付近のSA・PAの混雑状況については、事故地点の約33km手前の談合坂SAは、19時から22時の間SA手前の電光掲示板に「空」を表示し、駐車スペースがあることを表示していたが、大型車用駐車スペースのみの混雑状況は把握できるようなっていない。また、藤野PA（約42km手前）と初狩PA（約14km手前）については、大型車用駐車スペースが少ないため、夜間でも混んでいて停められないということはある。

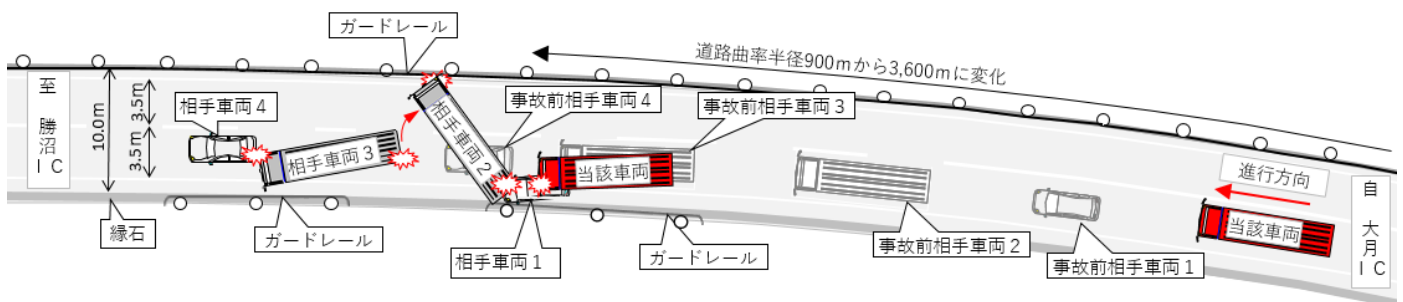
参考図 2 事故地点見取図

- ・事故発生時刻は、令和3年7月14日21時22分頃である。
- ・事故の約3時間前に、事故地点の約700m先で発生した事故処理のため、第2通行帯を規制していた。このため、第1通行帯が渋滞しており、相手車両4、相手車両3、相手車両2、相手車両1の順で停止していた車列の最後尾に当該車両が追突している。

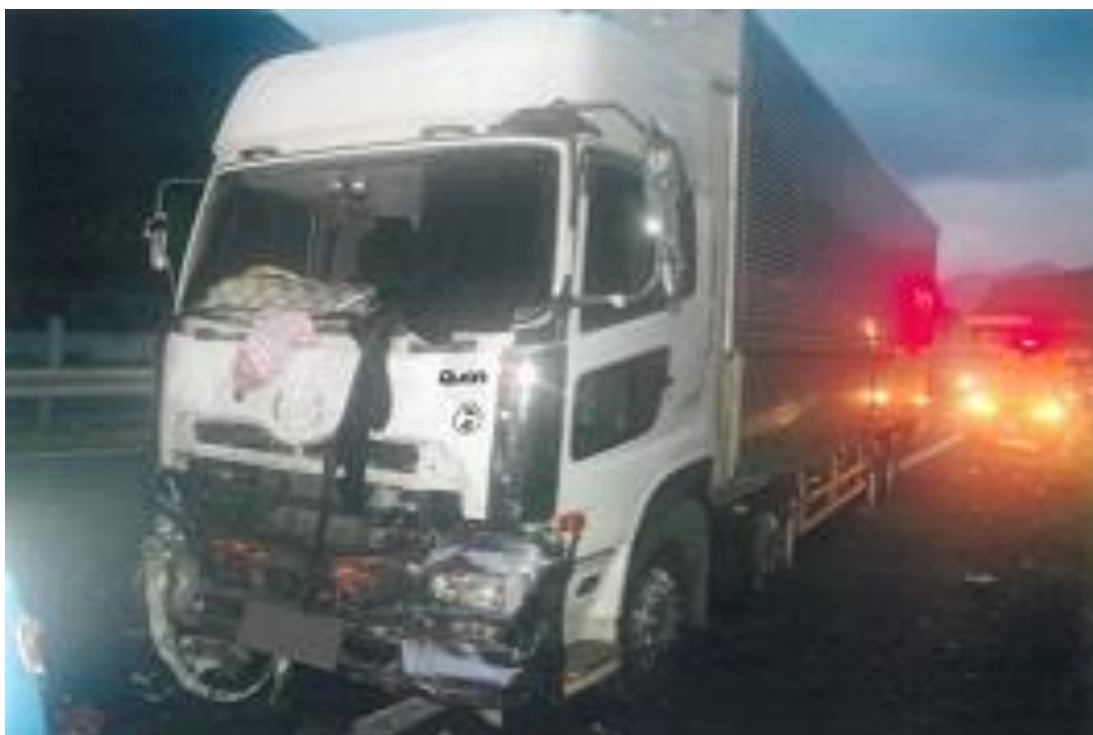
写真1 当該車両

- ・当該車両は、自動車検査証によると初度登録年は平成 29 年であり、事故時の総走行距離は 470,419km であった。
- ・本件事故により、車両前部が大きく損傷した（写真 1 参照）。
- ・当該車両には、アダプティブ・クルーズ・コントロール<sup>3</sup>（以下「ACC」という。）、衝突被害軽減ブレーキの安全運転支援装置が装備されていた。
- ・装備されていた衝突被害軽減ブレーキは、ミリ波レーダー<sup>4</sup>を使用したもので、衝突の可能性を判断すると、緊急制動が作動する 1.4 秒以上前に第 1 警報（聴覚警報）、0.8 秒以上前に第 2 警報（警報制動<sup>5</sup>）が作動し、緊急制動の減速量は 10km/h 以上とする基準に適合するものである。

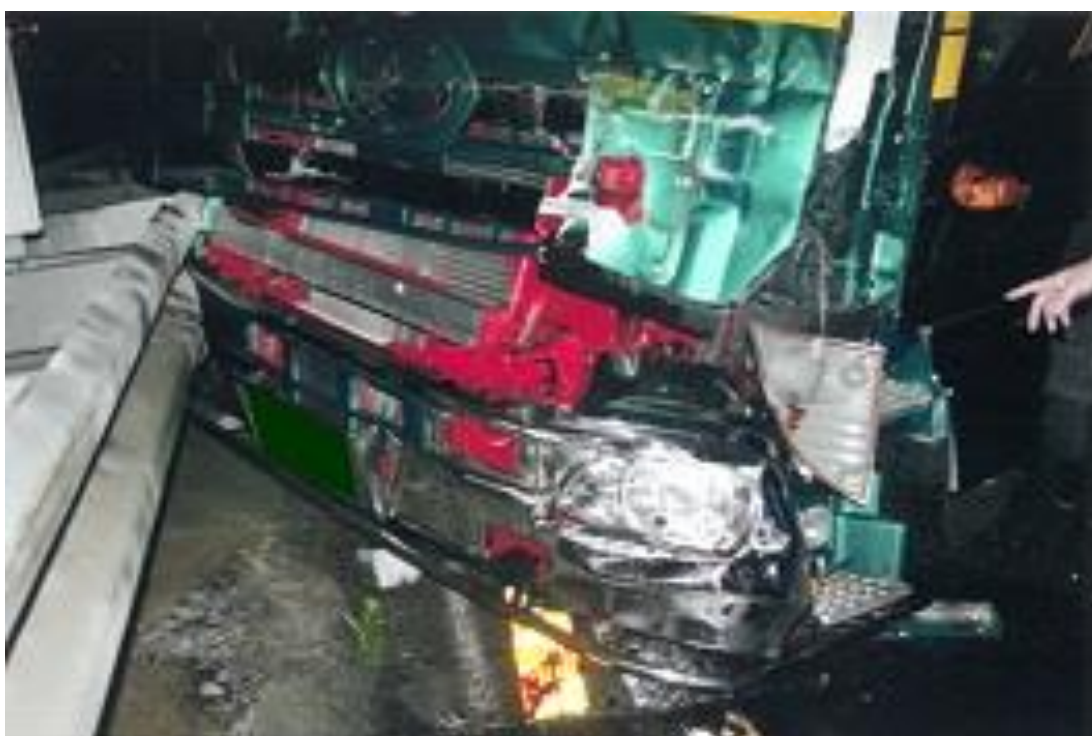
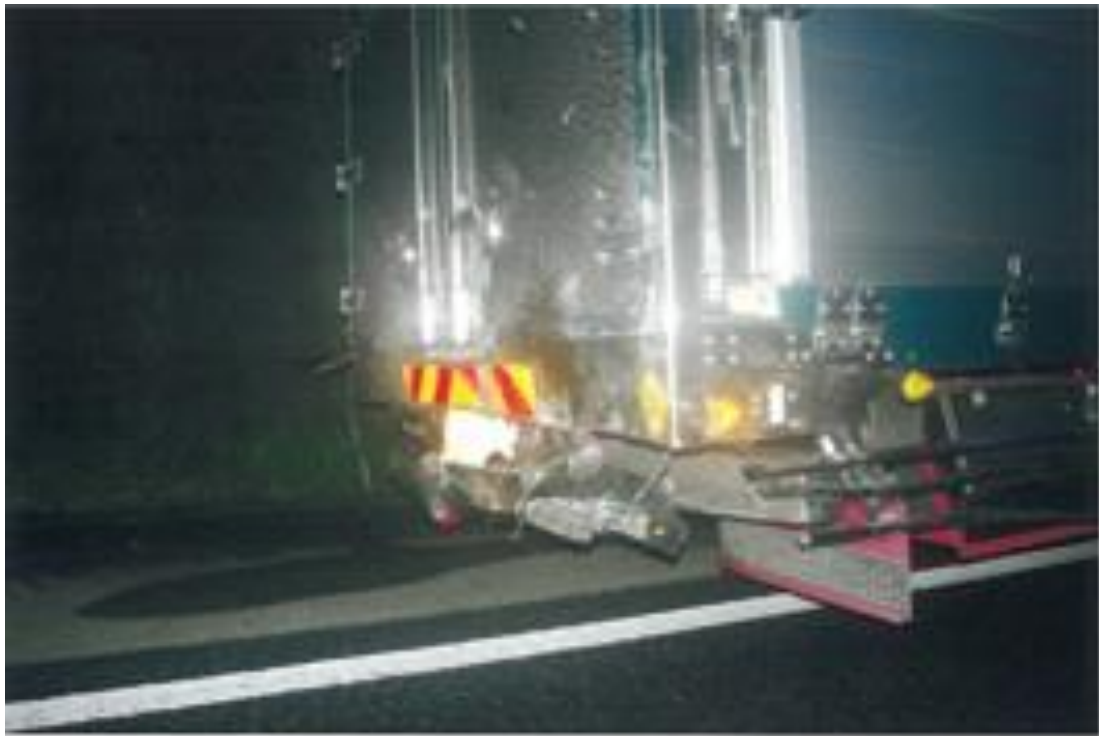
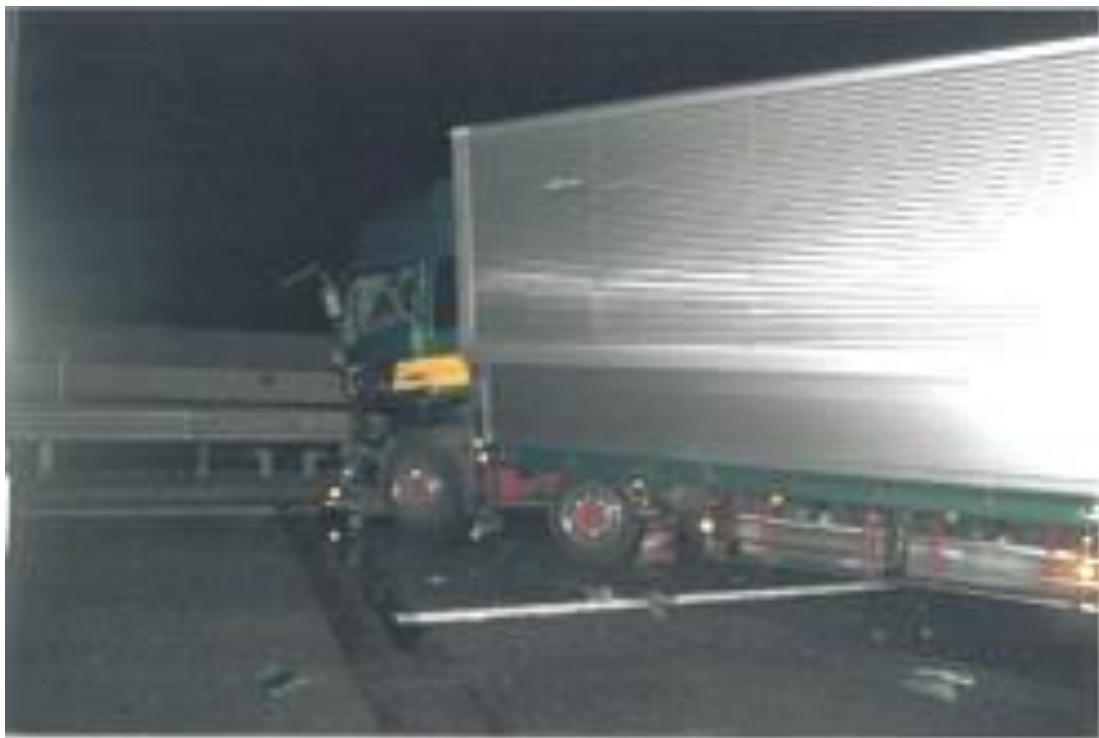
- ・相手車両 2 は、自動車検査証によると、普通貨物、バン型の大型トラックで、運転者 1 名が乗車していた。
- ・相手車両 2 は、相手車両 1 が車両後部右側に衝突したことで、車両前部左側が相手車両 3 の車両後部中央に衝突、道路中央側に進行し、車両前部を道路中央側のガードレールに、車両後部を道路外側のガードレールに接触させ、斜めに道路を塞ぐ形で停止した。
- ・事故により車両前部及び後部が損傷した（写真 2－1、2－2、2－3 参照）。

写真2-1 相手車両2の車両前部

写真 2－2 相手車両 2 の車両後部

写真 2－3 相手車両 2 の衝突後の車両停止状態

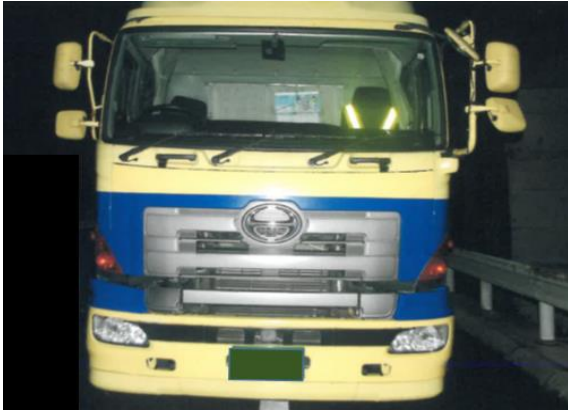
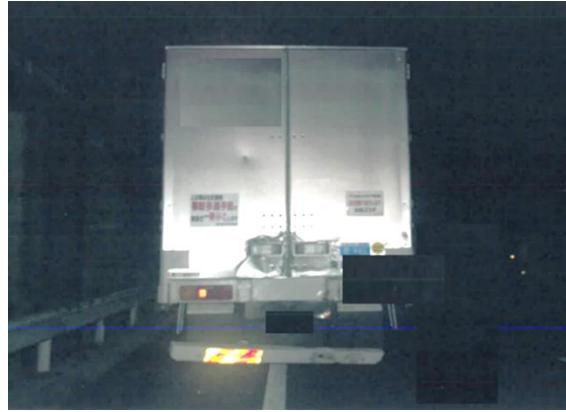
- ・相手車両 3 は、自動車検査証によると、普通貨物、バン型の大型トラックで、運転者 1 名が乗車していた。
- ・相手車両 3 は、相手車両 2 が車両後部中央に衝突したことで、相手車両 4 の車両後部左側に衝突した。
- ・事故により車両前部右側及び車両後部中央が損傷した（写真 3－1、3－2 参照）。

写真 3－1 相手車両 3 の車両前部

写真 3－2 相手車両 3 の車両後部

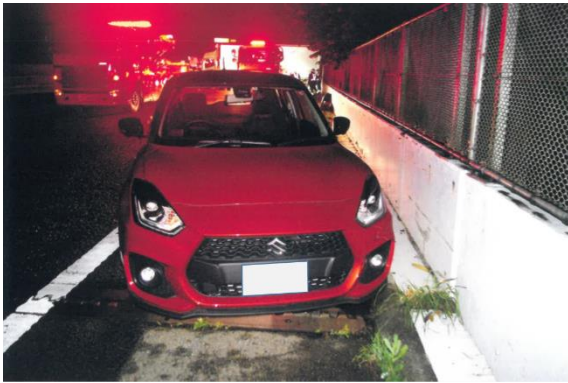
- ・相手車両 4 は、自動車検査証によると、乗車定員 5 名の普通乗用、箱型で、運転者 1 名が乗車していた。
- ・相手車両 4 は、相手車両 3 が衝突したことで、車両後部左側が損傷した（写真 4－1、4－2 参照）。

写真 4－1 相手車両 4 の車両前部

写真 4－2 相手車両 4 の車両後部
