事業用自動車事故調査報告書の新規公表について

事業用自動車事故調査報告書

大型トラックの踏切事故 (横浜市神奈川区)

事業用自動車事故調査報告書 (特別重要調査対象事故)

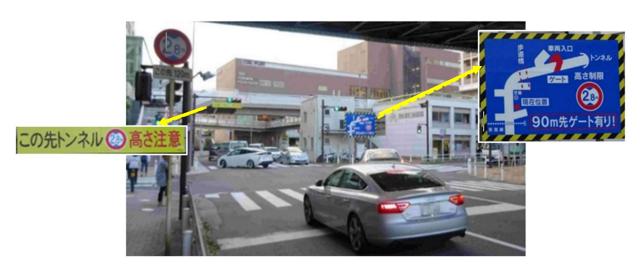
写真1-3 案内板の設置状況

交差点 1 を右折した約 110 m先には案内板、さらに約 36 m 進行した交差点 2 には大型の案内標識等が設置されており、これら設置場所を図 3 に示す。また、写真 1-3 、写真 1-4 にその設置状況を示す。

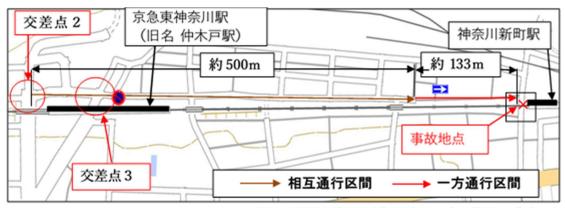
図4 進入した沿線路

当該車両が進入した沿線路は、市道で相互通行区間が長さ約500m、幅員は最小約6m、最大約7.3m、その先の一方通行となる狭あい道路区間は、長さ約133m、幅員は最小約3.7m、最大約4.0mとなっている(図4参照)。

また、狭あい道路出口には交通規制のための道路標識柱(以下「標識柱」という。) が両側に設置されており、この部分の間隔を実測したところ、約3.3mであった。

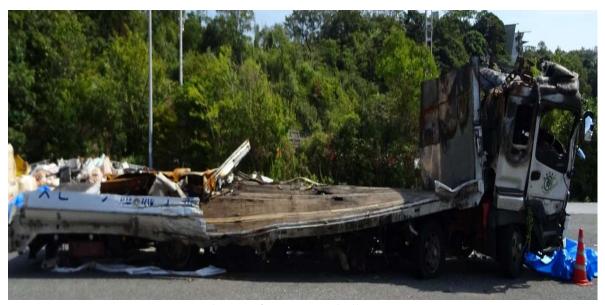
写真7 事故車両の損傷状況1

- 当該車両の左側面に当該列車が高速で突入してきたものであり、車体左側面の中央部に、このときの当該列車との衝突によると見られる損傷と変形があり、主フレーム中央部も大きく変形している。このため、荷台全体が歪んでおり、荷台上のバン部分は失われていて、破断、分裂して元の形状をなしておらず各パネルが飛散している。
- ・当該車両の車室部分は、当該列車の先頭部分及びその台車が乗り上げたことから大きく変形してつぶれており、助手席側は乗員の生存空間はなく、また、運転席にいた当該運転者は衝突時に前面ガラス部より車外に放出されたと考えられる。
- ・当該車両は、当該列車との衝突停止後に車室後方から出火して火災となり車室 内が全焼したものであるが、原因としては漏れ出した燃料(軽油)が電気系統あ るいはエンジン高温部等に触れて発火したものと考えられるものの、詳細は不 明である。

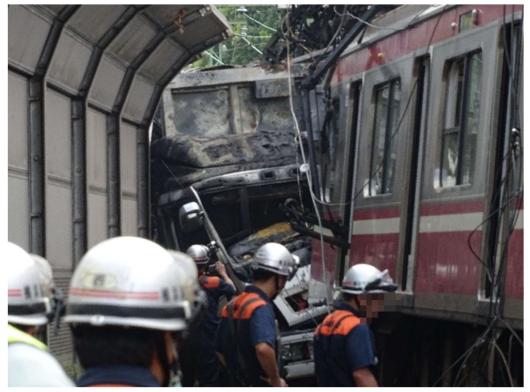
写真 10 事故発生時の状況 1

- ・当該運転者は、通りかかった鉄道社員に対し、当該車両を左折させる際、狭あい道 路出口の標識柱と当該車両後端が接触する恐れがあるため、見ていてほしい旨要請 をした。
- ・当該運転者は、図5に示す狭あい道路出口の丁字路において、最初は左折のため前 後進及び切り返しを繰り返した。
- ・その後、左折をあきらめ右折のための前後進及び切り返しを何度か行い、当該車両 荷台左後端を狭あい道路出口の標識柱に接触させた後、運転席が踏切道内に入った 時点で踏切装置が作動し、遮断桿が降下を開始した。
- ・当該車両はそのまま右折を続行し、進入側遮断桿を折損している。
- ・当該車両は、車両全体が踏切道内に入った時点で一旦停止した後、約1秒後に発進 したが、その直後、進行してきた下り快特列車(以下「当該列車」という。)が当該 車両左側面中央に衝突し、そのまま約70m押されて大破・炎上した。
- ・当該列車は先頭から3両が脱線、1両目前面が損傷するとともに、1両目が類焼した。

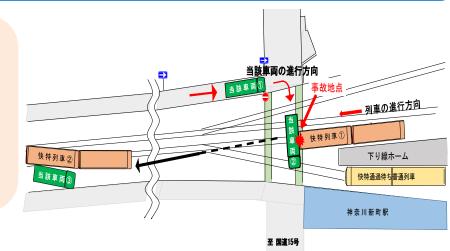
写真 11 事故発生時の状況 2

・概要:大型トラックが、<u>踏切遮断機が下りている踏切道を通過中、列車と衝突</u>し、大型トラックが大破(一部焼損)、列車の一部が脱線。

- ・**必要な数の運行管理者等の選任**を行い、いかなる運行の状況にも対応できる運行管理 体制を構築。
- ・道に迷ってしまったとき等は、**運行管理者等へ連絡・相談**するなど、 **緊急時対応の教育**を行う。
- ・運転者の**運転経験、技量、運行する車両等を考慮**した、**安全な運行が確保できる運行経路の作成**。 また、**定期的に運行経路の道路状況等を確認**し、安全な運行が困難な場合には**運行経路の見直し**。
- ・始業点呼時に**道路情報等を踏まえた安全な運行経路を指示**するなど、<u>点呼を確実に実施</u>。
- ・<u>踏切道通過中に踏切警報機及び踏切遮断機が作動した場合には、速やかに踏切から退出</u>。 また、運行不能となった場合には、列車に対する適切な防護措置を実施。

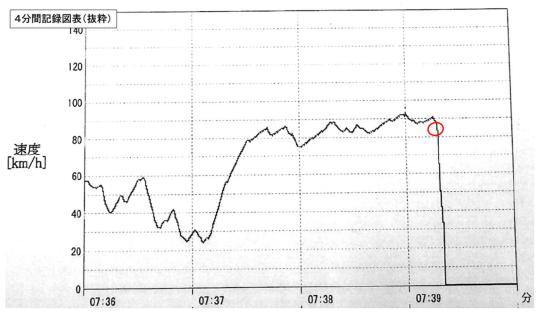
- ・事故当日の8時間記録図表によると、当該車両は、6時52分頃(運行記録計上の時間:7時14分頃)走行を開始し、平均速度約56m/hで走行していた。
- ・事故当日の4分間記録図表によると、7時14分頃から7時15分頃(運行記録計上の時間:7時36分頃から7時37分頃)まで平均40km/h台で走行していたものが、7時15分頃(運行記録計上の時間:7時37分頃)から80km/h台に加速しており、この付近で阪神高速4号湾岸線に入ったものと推定される。7時17分頃(運行記録計上の時間:7時39分頃)を過ぎて速度約90km/hになった後、急激に速度が低下してそのまま0km/hを示すに至っている。

図2-2 事故当日の運行記録計の記録(○部分は事故発生付近)
