事業用自動車事故調査報告書の公表について

事業用自動車事故調査報告書

大型貸切バスの衝突事故（千葉市美浜区）

調査番号 : 2043201
車 両 : 貸切バス (大型)
事故の種類 : 衝突事故
発生日時 : 令和2年6月8日 13時50分頃
発生場所 : 千葉市美浜区 市道

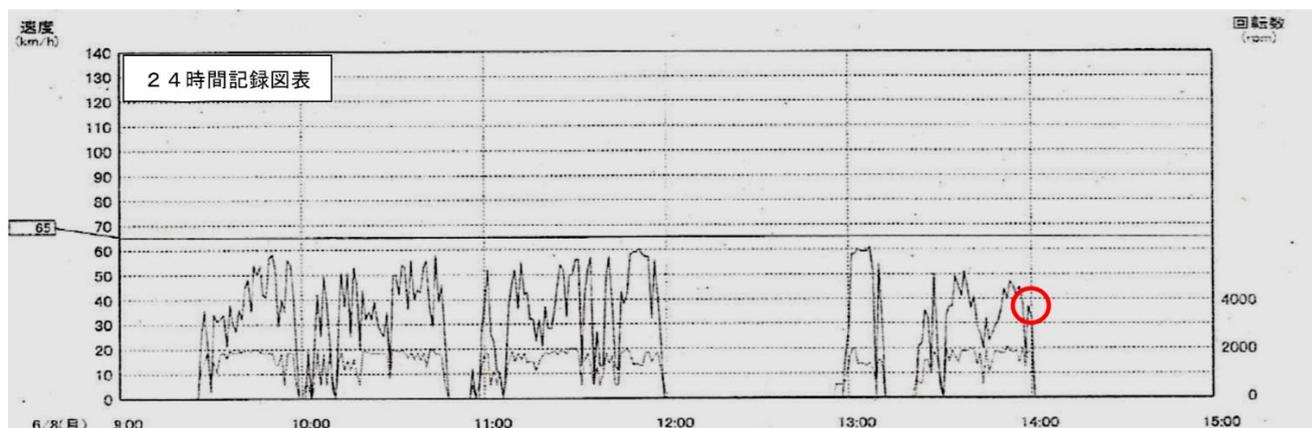
図2 事故当日の運行記録計の記録（運転日報より抜粋）

- ・事故当日は、運転日報に出力された時間によると、9時25分頃走行を開始、平均約40 km/h の速度で約1時間20分走行して約10分間停止し、その後また平均約40 km/h の速度で約1時間走行し、停止している。
- ・13時00分頃走行を開始し、約15分走行してから約10分停止し、その後平均約35km/h の速度で走行し、14時00分頃速度約30km/h から急激に速度が低下し停止している。

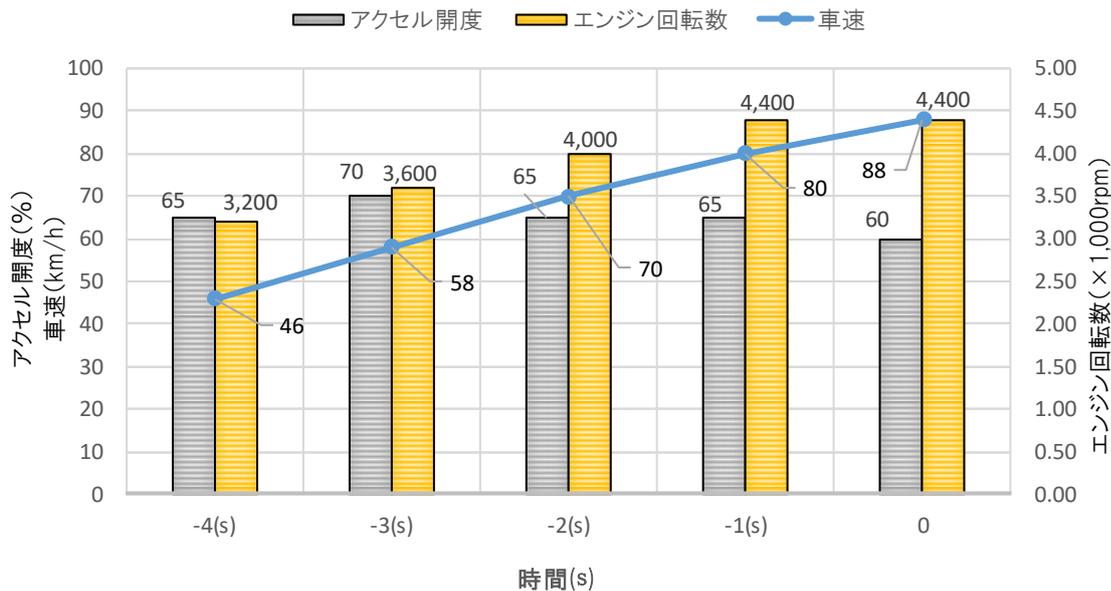
図2 衝突前4秒間のエンジン回転数・車速・アクセル開度

また、2.1.2.1 に記述したように、当該車両に装着されていた EDR の記録によると、事故地点の車両速度は 88km/h であり、事故地点に至るまでの 4 秒間で 46km/h から 88km/h まで、連続して加速を続けていたことがわかる（図 2、図 4 参照）。当該記録によると、当該車両は約 90km/h まで、平均して加速度 $0.3G^{11}$ の加速をしたことになり、これは当該車両がアクセル操作による加速状態にあったことに加え、事故地点前 100m の地点から事故地点までの道路が下り勾配（約 11%（国土地理院の地理院地図（電子国土 web）のデータを使用して算出した値））であったことも、これほどの急加速の要因となったものと考えられる。

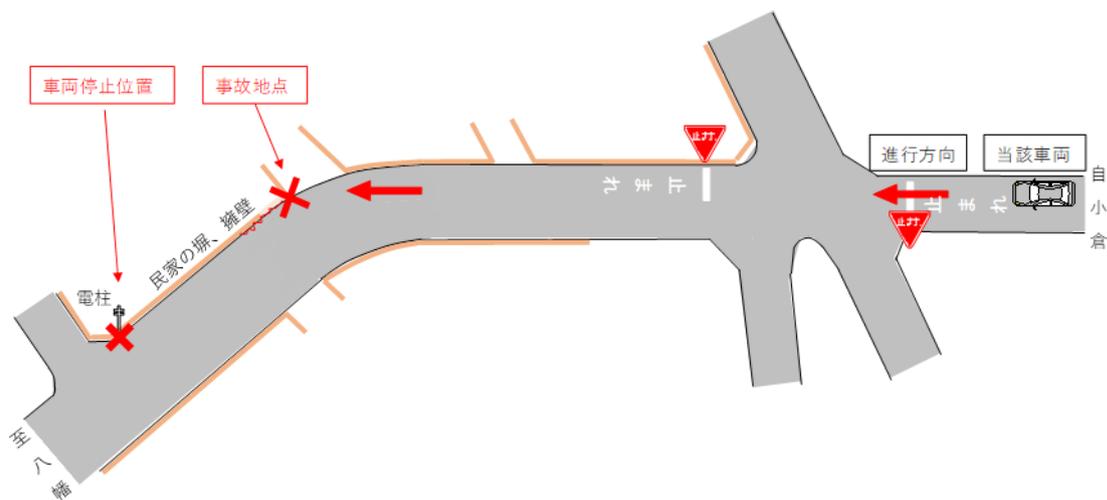
参考図 2 事故地点見取図

本事故による当該車両の状況については、2.3.1.1 に記述したように、当該車両の右前部が大きく破損していることから、一時停止標識及び停止線がある交差点を過ぎた後、そのまま直進し、最初に右前輪位置付近を事故地点に高速のまま衝突させ、そ

の後、右前輪を失いながらも車体右側を塀及び擁壁に接触させながら前進を続け、その先にある電柱と衝突して停止したものと推定される（参考図2参照）。

なお、電柱との衝突によると見られる変形がそれほど大きくないことから、塀部分と激しく衝突した後、電柱と衝突した時点では車両の速度はかなり低下していたものと考えられる。

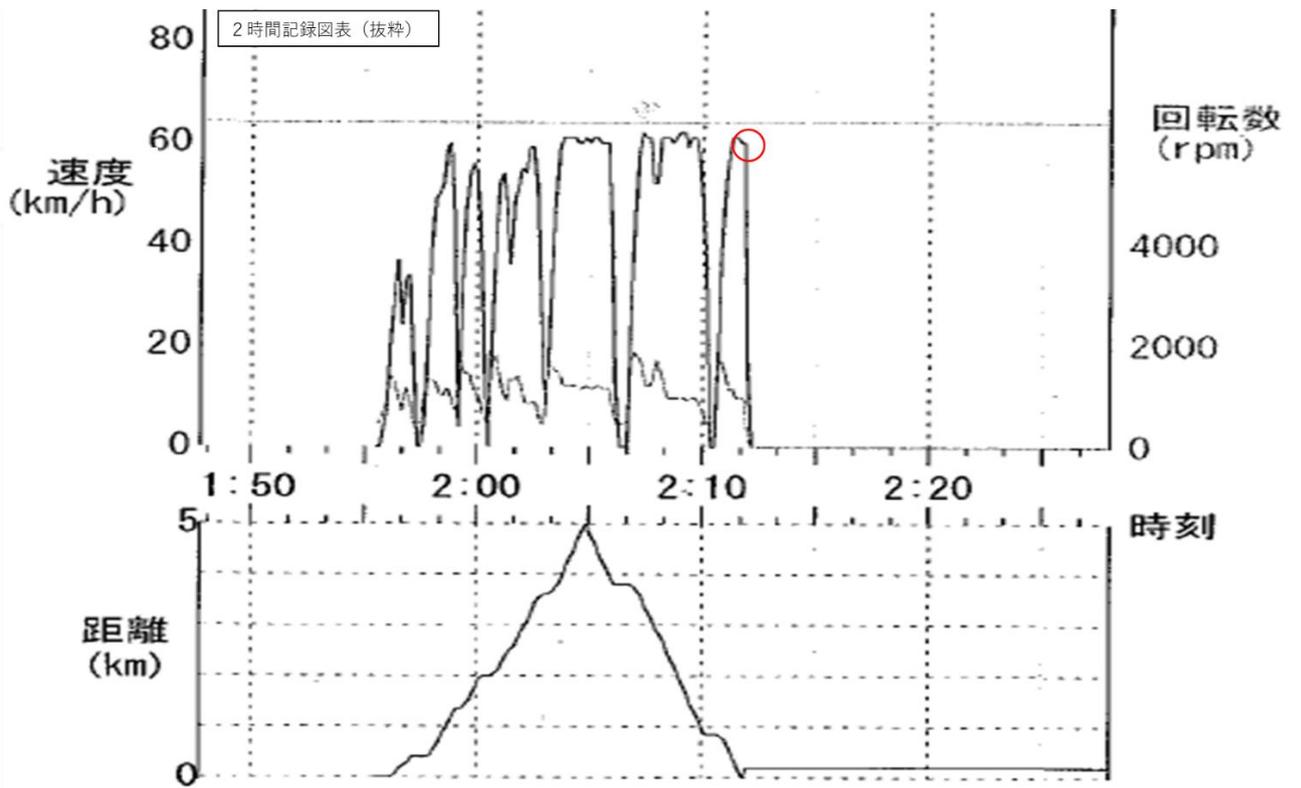
図 2-1 事故当日の運行記録計の 2 時間記録 (○は事故発生付近)

- ・事故当日の2時間記録図表によると、当該車両は1時55分頃に走行を開始しておおむね57km/h前後の速度で走行している。
- ・事故当日の6分間記録図表によると、2時06分50秒頃に発進し約57km/hで走行し、2時07分45秒頃から約57km/hから約40km/hに減速し、2時08分20秒頃にまた約57km/hに戻りそのまま約1分30秒間走行している。その後、2時10分20秒頃に約25秒間停止している。2時10分45秒頃に走行を再開し約57km/hの速度で走行しているが、2時11分55秒頃に約57km/hから急激に速度が低下して0km/hを示すに至っている。急激に速度が低下する直前に速度変化は見られない。

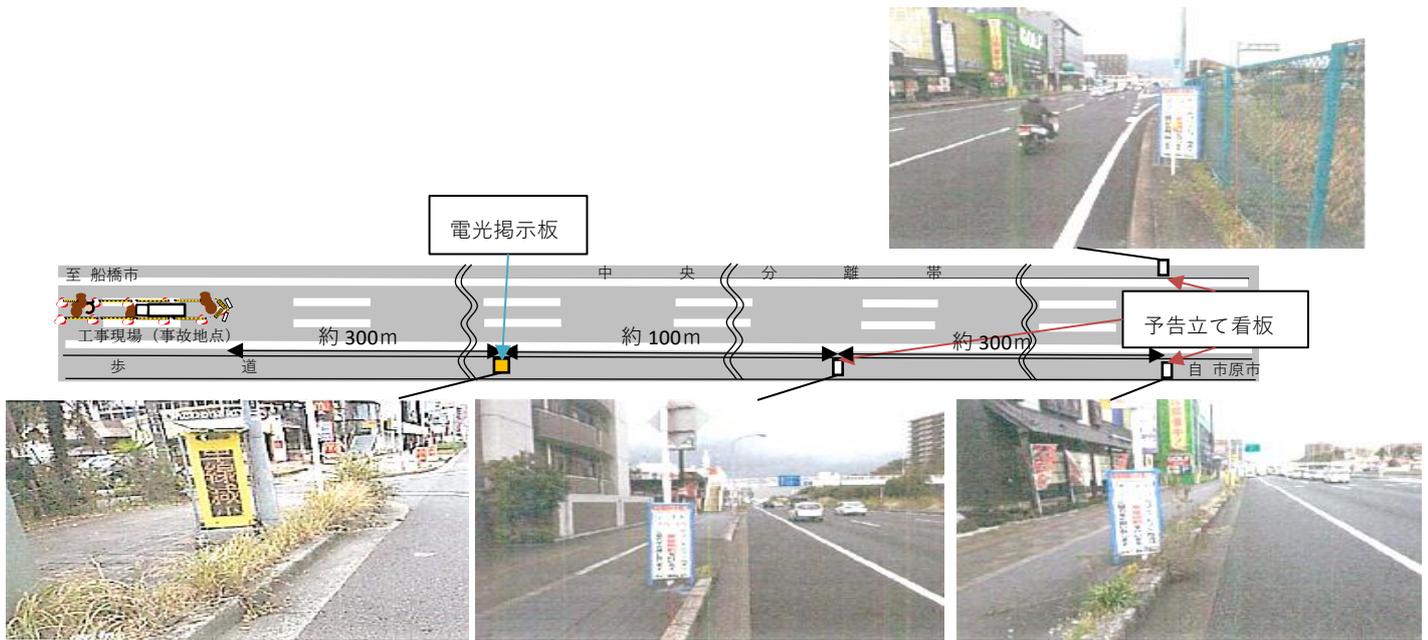
図3 電光掲示板及び予告立て看板の設置状況

- ・事故現場付近は、片側 3 車線の国道 14 号と国道 357 号が重複している道路である。
- ・事故地点付近の工事現場は、既に埋設されている下水道管の耐震化工事で、下水道管渠内に新たな管渠を構築する管更生工事である。
- ・工事現場の工期は、令和元年 6 月 28 日から令和 2 年 3 月 5 日の予定であったが、本件事故により延長された。
- ・工事現場に伴う規制時間については、歩道を使用するの工事は、9時から17時まで、車道を使用するの工事については、基本 21 時から翌朝 5 時までだが場所によっては時間が前後することがある。
- ・事故当時の車線規制の方法については、作業をするマンホールの前後約 30m を赤色ロードコーンと黄色と黒色のコーンバーで規制線を作り、マンホールの前後に車両を停止させて第 2 車線のみ車線規制を行っていた。規制線の前部に 1 名、後部に 2 名、交通誘導警備員を配置し、最後尾の規制線の外側に矢印誘導板 2 枚を設置し、規制線の内側に交通誘導警備員が灯火式停止棒を振って左右の車線への車線変更を促し、当該警備員の背後に「工事中」の表示板を乗せた車両を配置していた。(参考図 2-1 参照)
- ・作業は、マンホール内で行われ、マンホールの前後に相手車両 2 と相手車両 1 を配置し、その間にマンホール内で作業する者が 1 名、マンホールの両脇に作業をサポートする者 2 名が配置されていた。
- ・工事現場 (事故地点) の手前約 300m の歩道上に「工事中」の電光掲示板が、その手前約 100m の歩道上に工事を予告する立て看板が、さらにその手前約 300m の歩道上及び中央分離帯に工事を予告する立て看板がそれぞれ設置されていた。(図 3 及び写真 1、2 参照)
- ・前日の工事現場は、事故当日と同じ場所では行われていなかった。

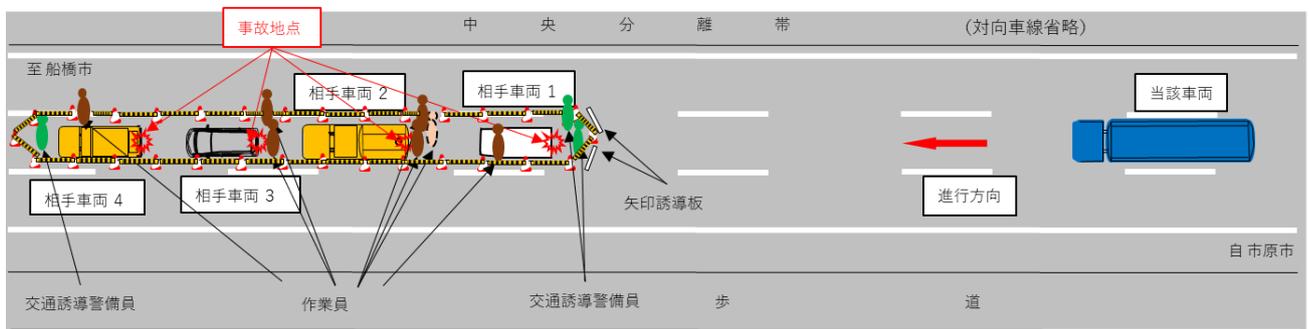
参考図 2 - 1 事故地点見取図

2.3.2.1 及び参考図2-1 事故地点見取図に記載したように工事現場は、片側3車線の道路の中央車線のみが交通規制されており、当該車線における規制の方法は、規制線最後尾のすぐ外側に矢印誘導板が設置されていたに過ぎず、また、特段防御措置が講じられない状態で、規制線のすぐ内側に交通誘導警備員2名が配置されていた。これらのことが、本件事故の被害の拡大につながった可能性が考えられる。

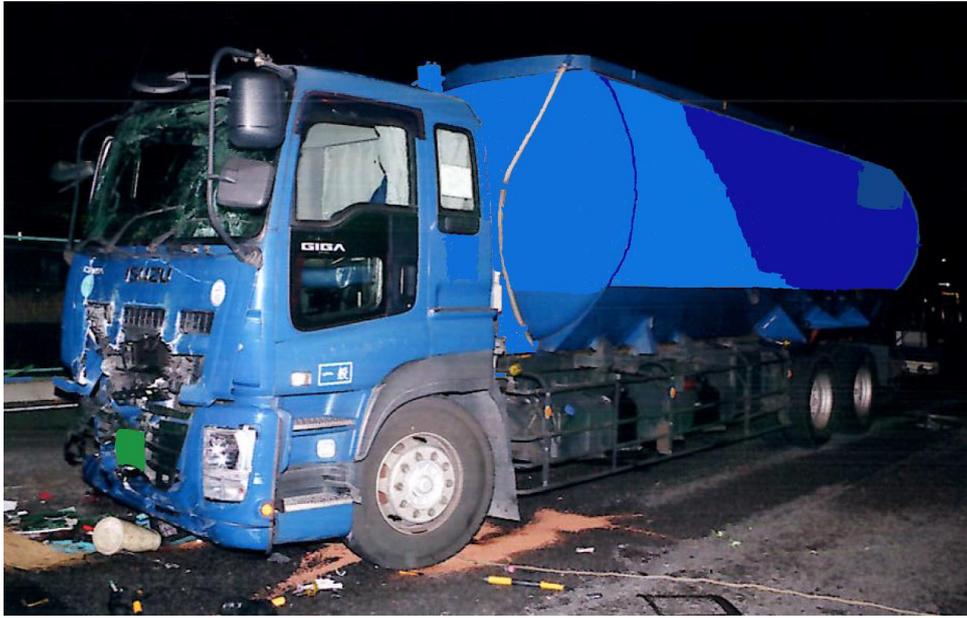
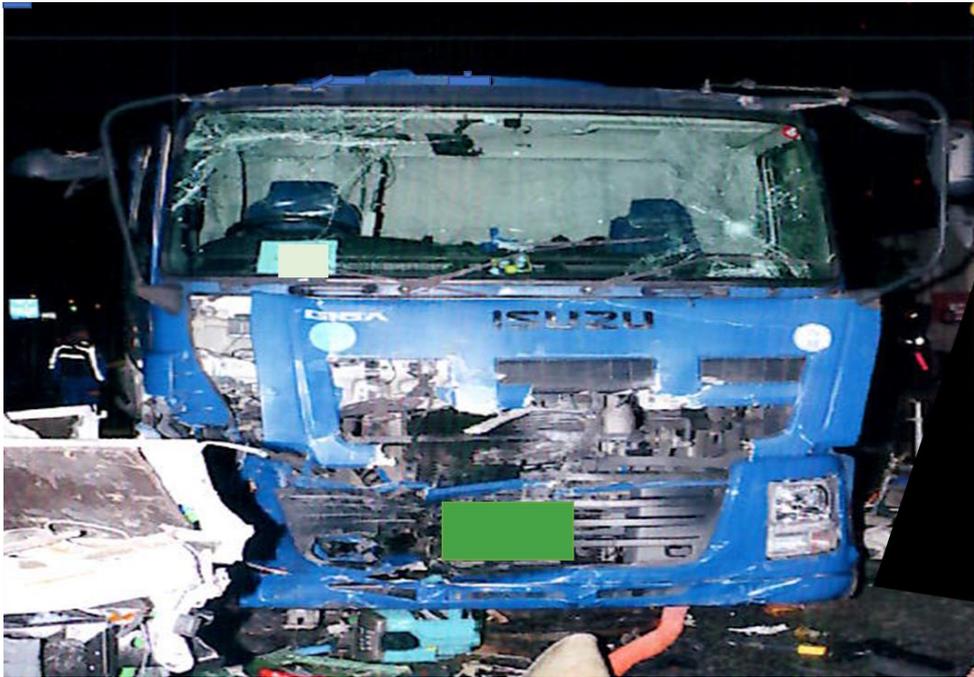
写真3-1 当該車両

- ・当該車両の初度登録年は、自動車検査証によると平成 22 年であり、事故時の総走行距離は 872, 200km である。
- ・当該車両には、ドライブレコーダーが装着されていたが、衝突被害軽減ブレーキなどの安全運転支援装置は装備されていなかった。
- ・当該車両は、粉粒体運搬車で事故当時は約 10, 350kg の粉粒体を積載していた。
- ・当該車両は、前輪が 1 軸のシングルタイヤで、後輪が 2 軸のダブルタイヤであった。
- ・本件事故により、キャビン部前面が損壊した（写真 3-1、3-2 参照）。
