事業用自動車事故調査報告書の公表について

〈事案1〉大型トラックの衝突事故（宮城県栗原市）

〈事案2〉大型乗合バスの追突事故（浜松市浜北区）

宮城県栗原市大型トラックの衝突事故（令和5年発生） 事業用自動車事故調査報告書を公表

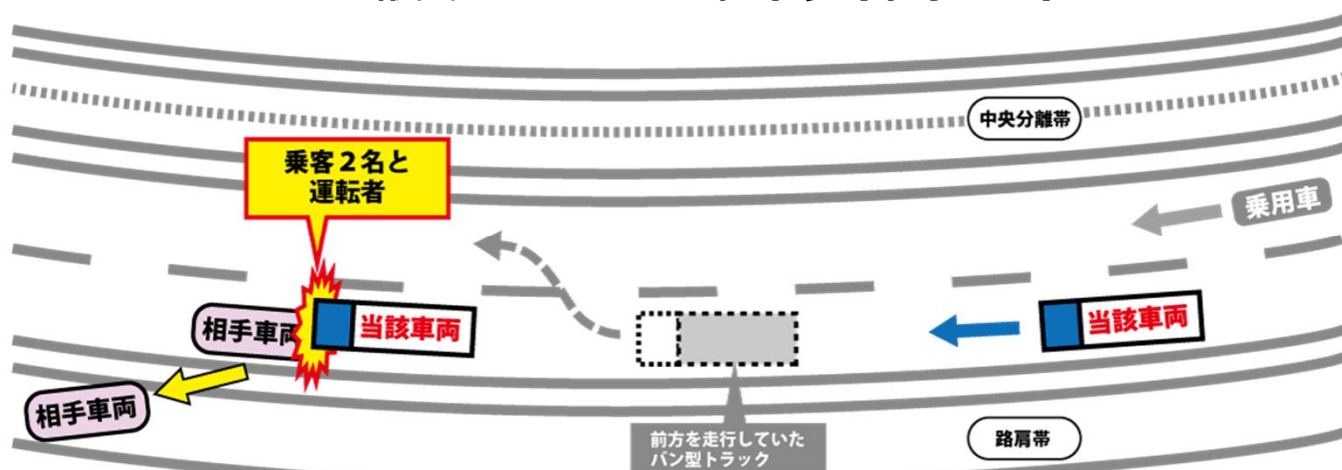
状況図

大型トラックが夜間に東北自動車道の第1車両通行帯を走行中、車両故障のため非常点滅表示灯を点滅させ同通行帯に停車していた大型貸切バスと同バスの後方で故障対応していた運転者及び乗客2名に衝突した。この事故により大型貸切バスの運転者及び乗客2名が死亡し、大型トラックの運転者が重傷を負った。事故は、大型トラックの運転者が夜間に東北自動車道下りを約92 km/hで走行中、**非常点滅表示灯を点滅させ第1車両通行帯左端付近に停車している大型貸切バスに気付かず、衝突**したことで起きたものと推定される。

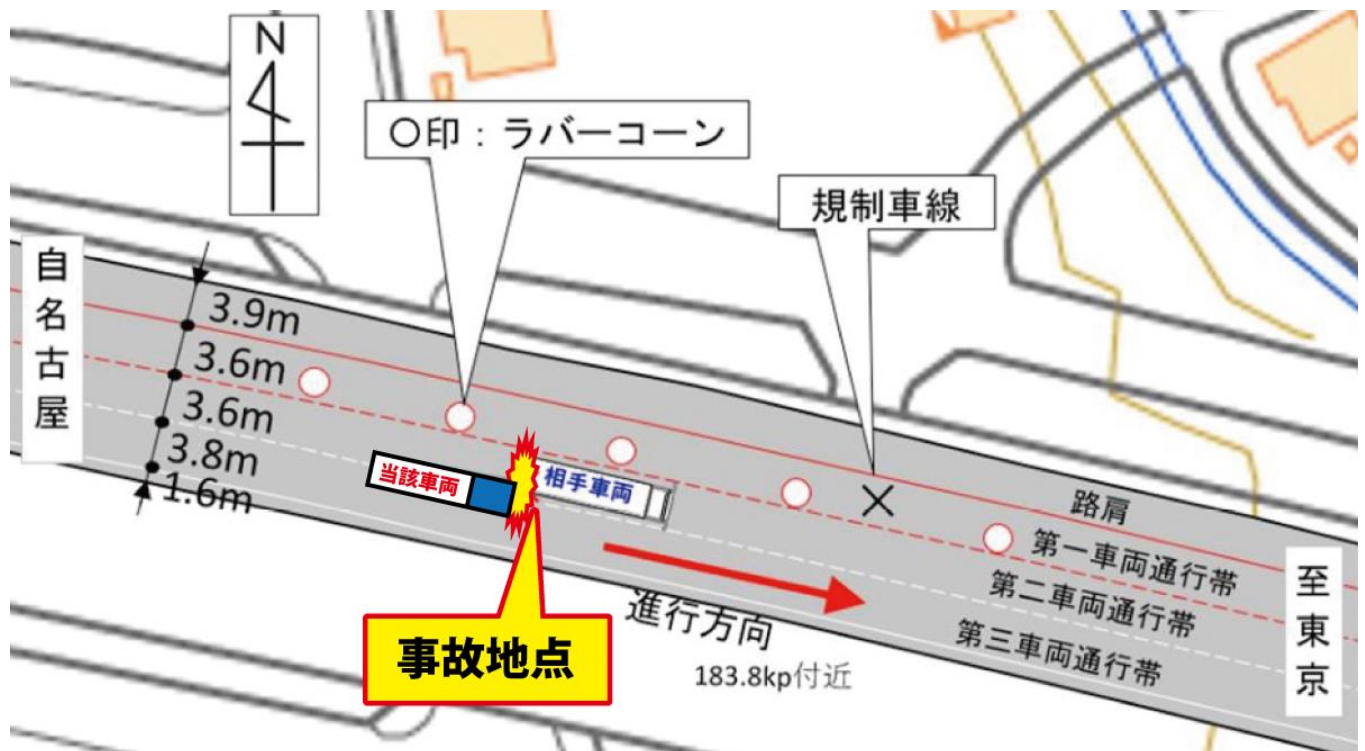
状況図

停車した約21分間の遅れを取戻すため、道路工事に伴い第1車両通行帯の**車線規制及び50km/hの最高速度規制**が実施されていた事故地点の第3車両通行帯を**120~124km/hで走行**し、同車両通行帯を左方にそれて追突したものと考えられる。

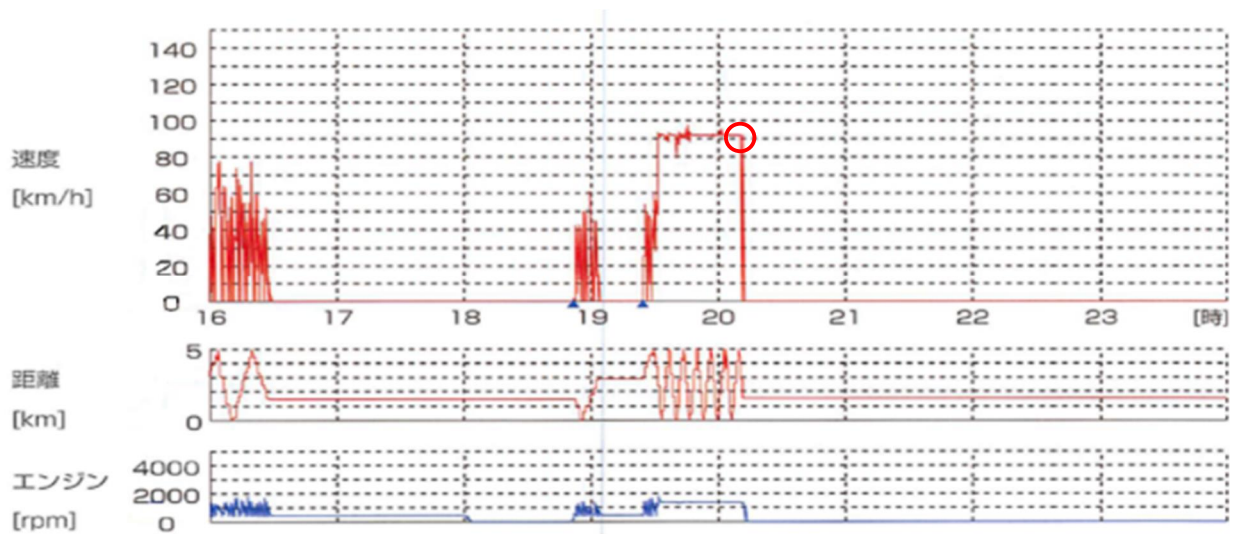
図 2-1 事故当時の運行記録計の記録図（8 時間記録図表）

- ・ 8時間記録図表（図2-1参照）によると、16時00分頃に走行を開始し、約50～70km/hで約15.5km走行し、16時28分頃停車した後、18時52分頃まで連続して停車している。
 - ・ エンジン回転数は、16時28分頃から18時03分頃までの約1時間35分間、約500rpmを示している。
 - ・ 18時52分頃に走行を開始し、約40～50km/hで約4.5km走行し、19時03分頃停車した後、19時25分頃まで停車しており、エンジン回転数は、連続して約500rpmを示している。
 - ・ 19時25分頃に走行を再開し、約50km/h前後で約7分間走行後、19時32分頃に約92km/hまで加速し、同じ速度で約39分間走行し、20時11分頃急激に減速し停車している。
- なお、19時25分頃に走行を再開してから、停車するまでの走行距離は、約65.5kmである。
- ・ 4分間記録図表（図2-2参照）によると、20時10分頃から約92km/hで一定に走行しており、20時11分49秒頃に約92km/hから急激に減速・停車し、エンジンは、回転数1,370rpmから徐々に下降し約1分後に停止している。

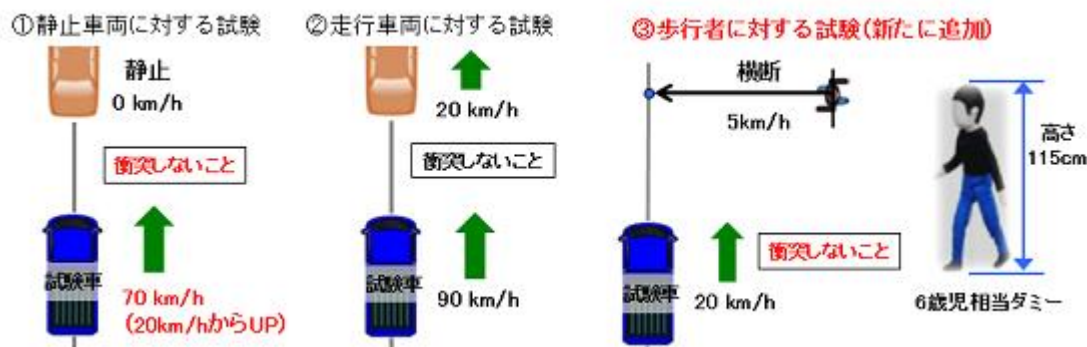
図5 衝突被害軽減ブレーキの性能要件強化に関するイメージ⁶

なお、令和5年1月4日に道路運送車両の保安基準（以下「保安基準」という。）が改正され、令和7年9月1日以降（継続生産車は、令和10年9月1日以降）に製作されるトラック、バス等に装備される衝突被害軽減ブレーキには、『静止車両との衝突回避速度の引き上げ（70km/h以下で走行している場合に静止する前方車両に衝突しない

こと)』、『衝突試験の対象への歩行者の追加』など、その性能要件が大幅に強化された(図5参照:赤文字は改正により強化された要件)。

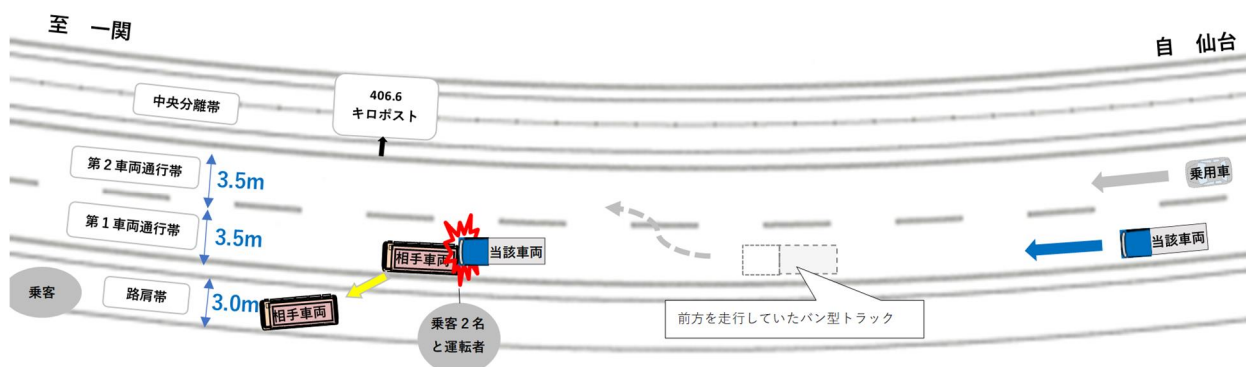
参考図3 事故地点の概要図

2.3.1.2 及び 2.5.3.2 に記述したように、当該車両の前部の損傷は、右Aピラーに比べて左Aピラーのほうが大きく、相手車両の後部の損傷は、左端後面に比べて右端後面のほうが大きいため、僅かに右側へオフセットした状態で衝突している(写真2、写真3 及び写真11 参照)。以上のことから、当該車両は第1 車両通行帯の路肩寄りに停車していた相手車両に、同じく第1 車両通行帯の中央を走行し、衝突回避のためのハンドル操作をすることなく衝突した可能性が考えられる。

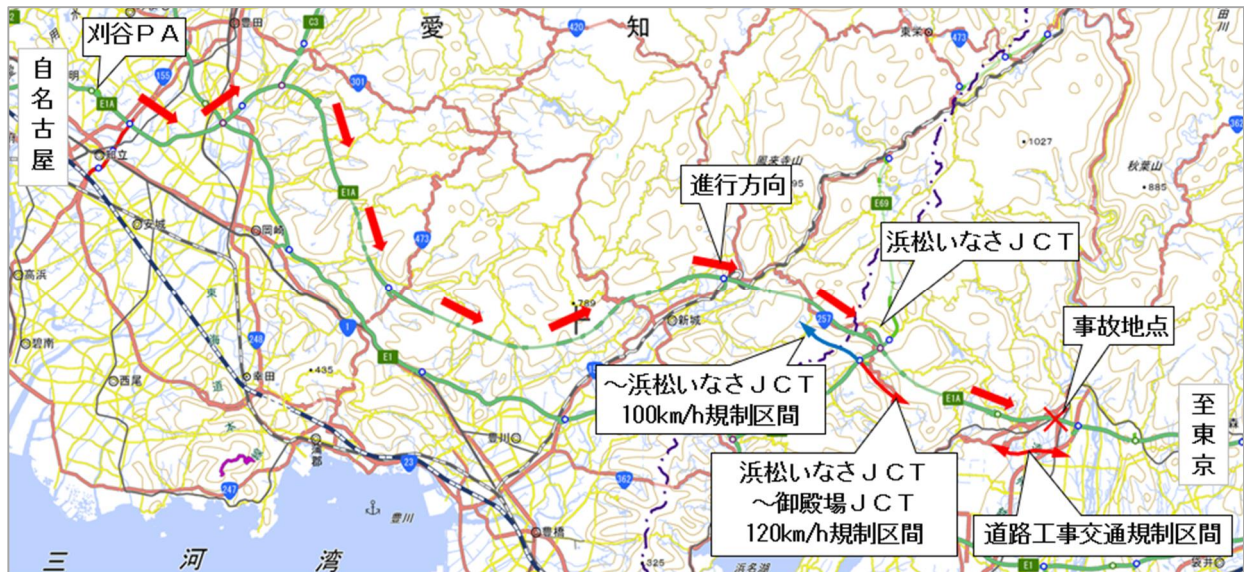
図2 道路工事交通規制区間及び最高速度規制状況

- ・ 事故発生時刻は、令和 4 年 12 月 4 日 5 時 53 分頃である。
- ・ 天候は晴れで、路面の状況は乾燥であった。
- ・ 事故地点は、新東名高速道路上り 183.8 キロポスト¹（以下キロポストを「kp」という。）先路上で、片側 3 車線の勾配のない直線道路である。
- ・ 本事故により当該車両の乗客 6 名、当該運転者、相手車両の運転者の計 8 名が軽傷を負った。
- ・ 事故当日は、浜松 SA から浜松北インターチェンジ（以下インターチェンジを「IC」という。）迄の間、道路工事のため 3 車線の内、第 1 車両通行帯が封鎖され、同区間の第 1 車両通行帯と第 2 車両通行帯の間には等間隔にラバーコーンが設置されていた。
- ・ 道路工事のため、通常最高速度規制は、浜松いなさジャンクション（以下ジャンクションを「JCT」という。）から御殿場 JCT 間は 120km/h となっているが、事故当日、事故地点付近は 50km/h としていた。
- ・ 事故地点の道路幅員は、路肩 3.9m、第 1 車両通行帯 3.6m、第 2 車両通行帯 3.6m、第 3 車両通行帯 3.8m、路肩 1.6m の計 16.5m である。
- ・ 当該車両は本事故により、左前部、バンパー、乗降ロドア、フロントガラス等が破損した。また、相手車両は、バン型ボディーの右後部パネル及び右後部バンパーが損傷した。

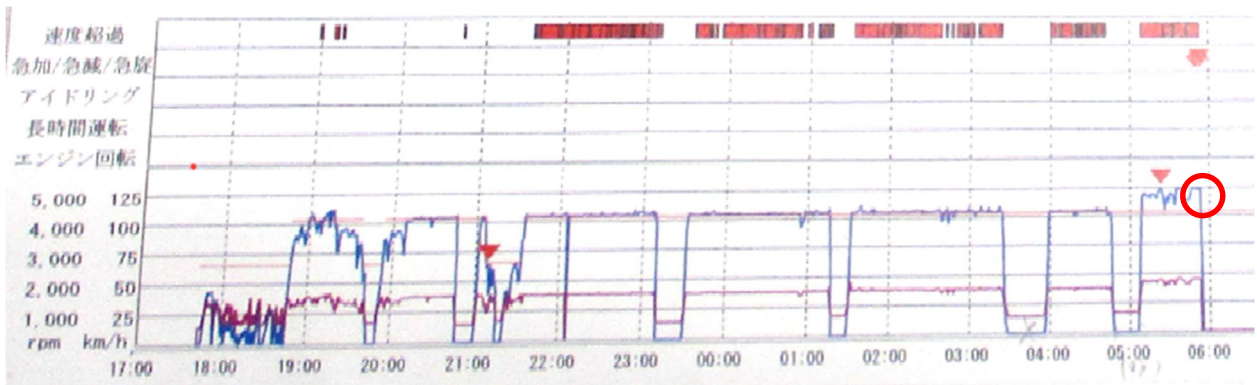
図3 事故当日の運行記録計の記録（○部分は事故発生付近）

- ・事故当日の24時間記録図表（図3参照）によると、当該車両は、17時40分頃走行を開始し、18時50分頃までは、30～45km/hでの走行と停止を繰り返している。
- ・18時50分頃から車速が上がり、80～105km/hで走行後19時40分頃車速がゼロとなっている。
- ・19時50分頃車速が徐々に上がり、約105km/hで20時45分頃まで走行し、再び車速がゼロとなっている。
- ・21時頃再び約105km/hに車速が上がり、徐々に低下し、21時15分頃車速がゼロとなり、約5分後徐々に車速が上がり約105km/hに達している。
- ・その後、車速ゼロと約105km/hの走行を4回繰り返し、4時45分頃車速がゼロとなった後、5時5分頃から車速が120～124km/hに上がり、5時50分頃減速し車速がゼロとなっている。

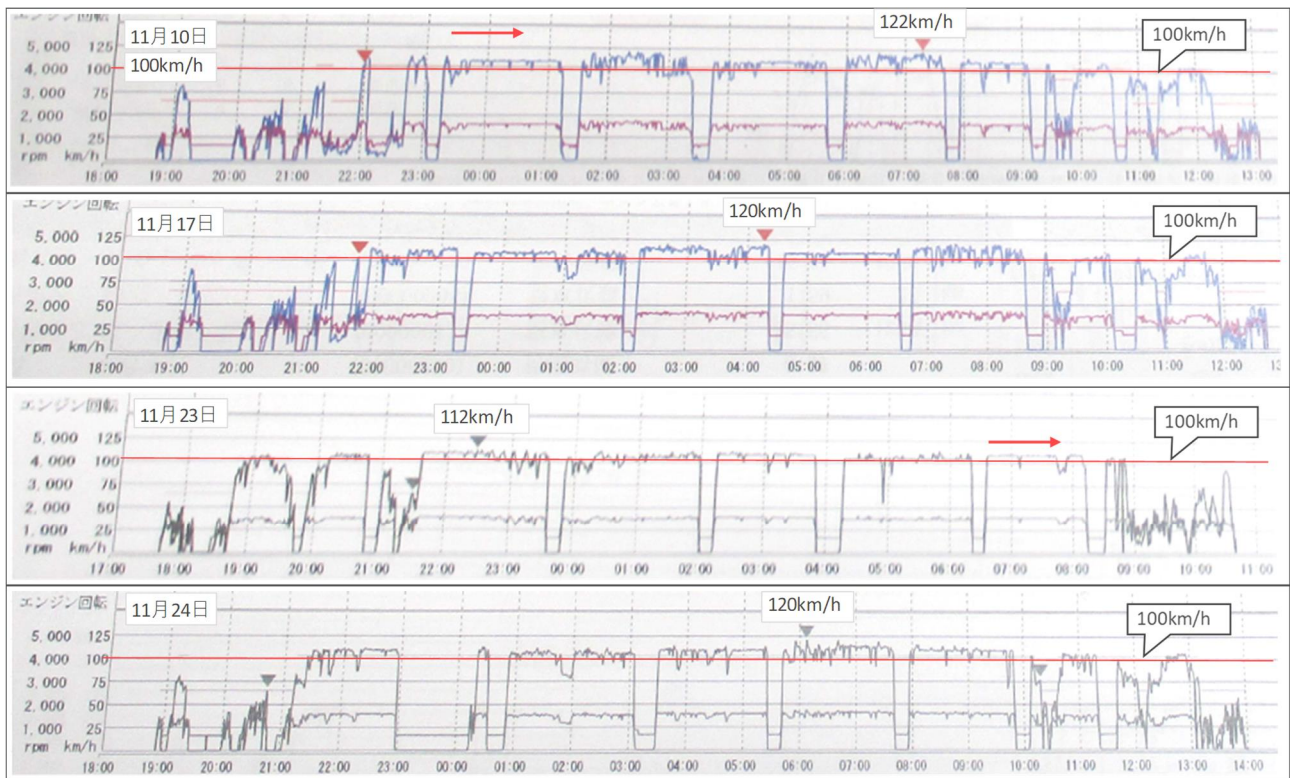
図7 到着遅れが予想された4運行における運行記録計の記録

- 当該運転者の事故日前1ヵ月（4週）間の運行における延着及び早着状況を表9に示す。
- 事故日前1ヵ月（4週）間の運転日報の「事故、著しい運行の遅延その他異常」欄に、到着遅れが予想された4運行で道路状況が記載されており、その運行の運行記録計の記録では、いずれも最高速度規制である100km/hを超える速度で走行している（図7参照）。

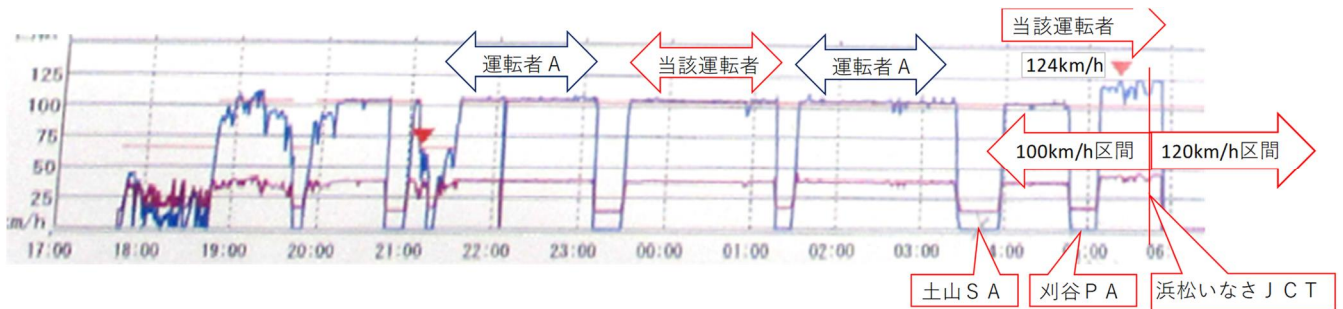
図8 事故当日の運行記録計の記録状況

2.1.1.2 に記述したように、運転者 A は遅れに対して「精神的な焦りが生じてしまうことはある」「定時運行については常に意識していた」と口述しており、定時運行に対して意識の高い運転者であった可能性が考えられる。当該運転者においても、自分の体調不良に起因した約 21 分の遅れを取戻そうと考え、これまでの運行と同様に 120～124km/h で走行した可能性が考えられる（図 8 参照）。
