国自安第72号の3  
令和2年8月28日

## 事業用自動車事故調査報告書に係る事故の再発防止策について

# タクシーの衝突事故（神戸市中央区）

# 大型トラックの衝突事故（岐阜県多治見市）

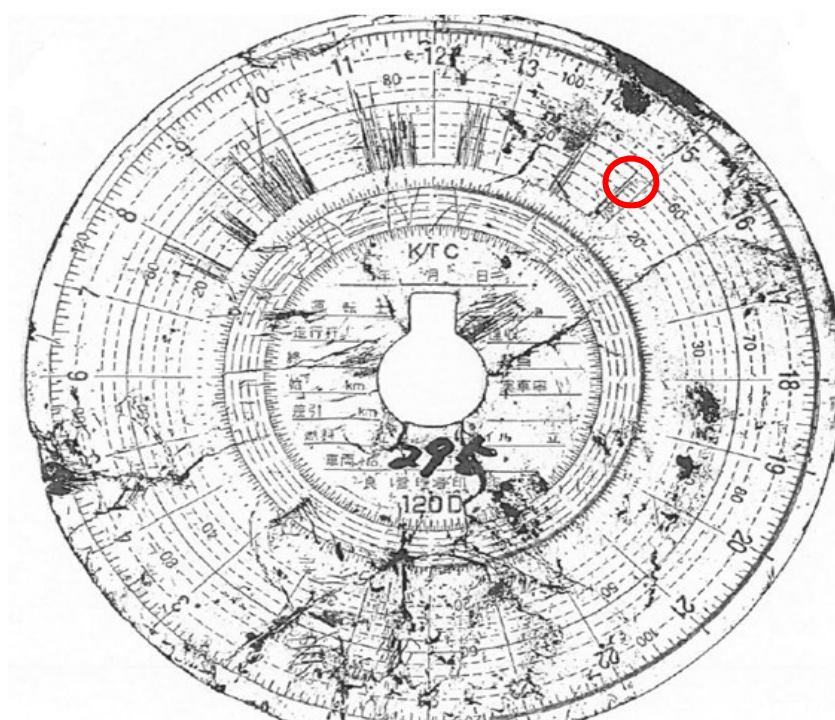
図 2 - 1 事故当日の運行記録計の記録（○は事故発生付近）

- ・ 事故前 1 ヶ月間の運行記録計の記録によると、乗務日数16日間のうちすべての乗務日において、一般道における走行で法定速度を超えて走行している区間があり、特にそのうちの10日間における走行では、速度80km/hを超えて走行している区間もあることが記録されている。

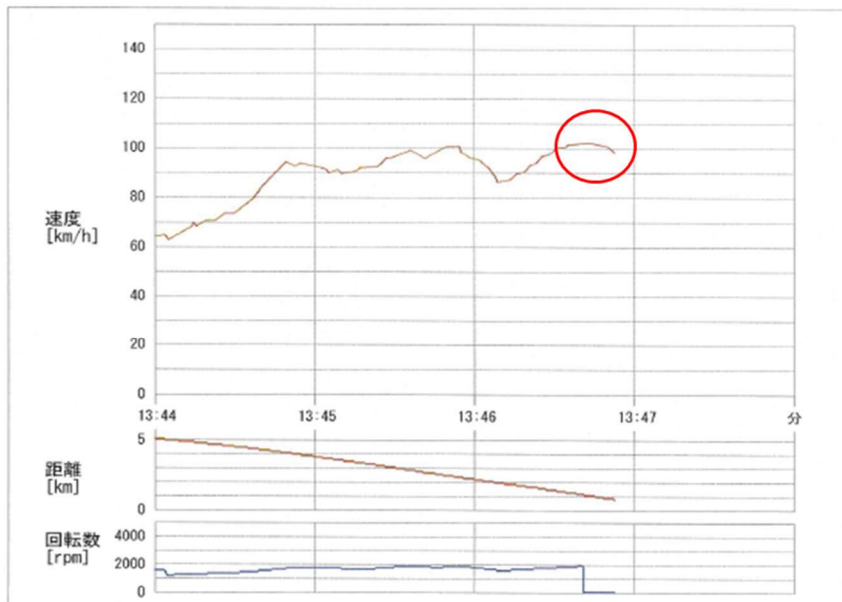
図2 事故当日の運行記録計の記録（○は事故発生付近を示す。）

- ・24時間記録図表によると、事故当日は、7時30分頃に走行を開始し、その後、7時40分から8時10分まで30分間停止している。8時10分から8時40分まで走行して、10分間停止している。それ以降は、短時間の停止や低速での走行が続き、9時以降に一時的に60km/h台の速度で走行している。
- ・9時30分頃に停止し、約30分間停車している。10時頃から10時20分頃まで走行し、その後10時20分頃から約20分間停止している。
- ・10時40分頃に走行を再開し、11時20分頃から一時的に約105km/hの速度で走行しているほかは、ほぼ90km/h台の速度で走行を続けている。
- ・4分間記録図表によると、13時46分過ぎに、約90km/hから約100km/hに加速した後速度が下降している。

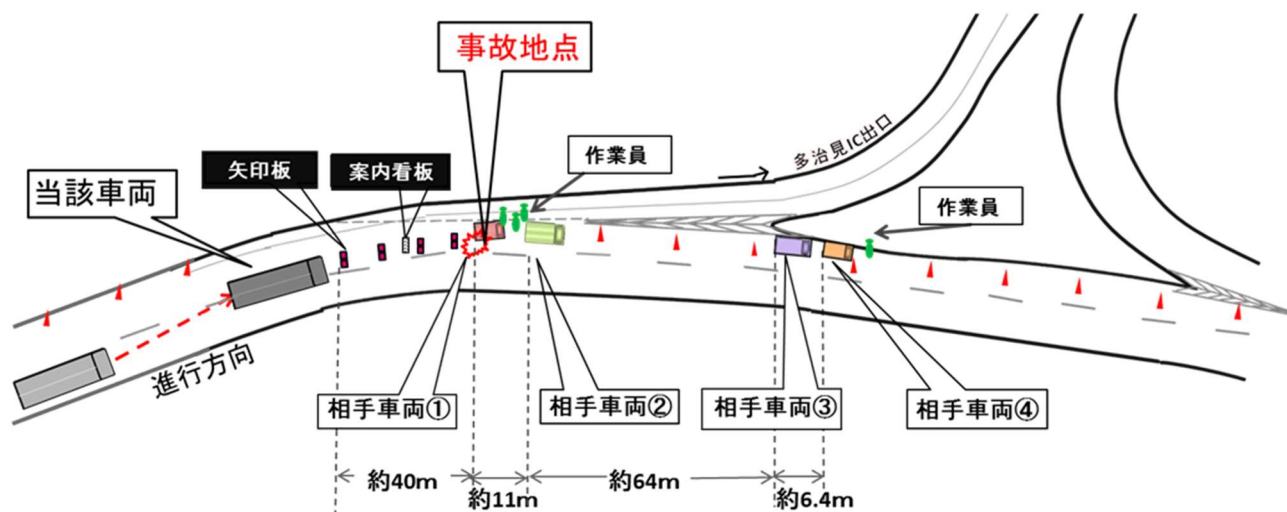
参考図 2-1 事故地点見取図

相手車両①の損傷状況は、車両荷台の右後面に当該車両が衝突したことにより、その付近が大きく損傷している（参考図 2－1、写真 2－1、写真 2－2 参照）。

また、2.3.1.1 及び 2.3.1.2 に記述したように、当該車両と相手車両の損傷状況からは、当該車両の前面左端部付近が、相手車両①の右後端部と激しく衝突したことが推定される。この衝突で、当該車両の左側キャビン部から前輪（第 1 軸）部までが大きく破損し、その後、荷台部の左前側面の煽り及びパネル板が破損して、同時に積載されていたフィルムロールとプラスチック原料が荷台損傷部分から車外に飛び出し、高速道路高架下に落下したものと考えられる（写真 1－1、1－2、2－2 及び 6－1、6－2 並びに参考図 2、3 参照）。

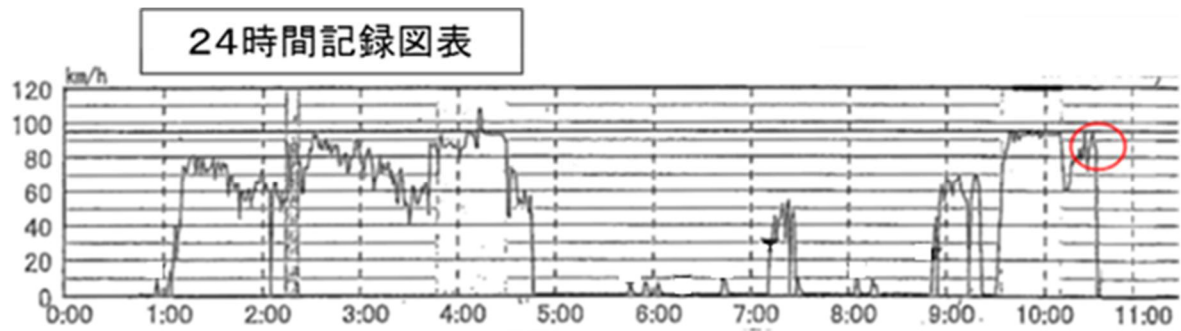
図 2－1 事故当日の運行記録計の記録（○は事故発生時を示す）

- ・24 時間記録図表によると、0 時 50 分頃走行を開始し、速度約 45～95km/h で約 3 時間 40 分走行した後、停止している。
- ・7 時 10 分頃再び走行を開始し、速度約 45～55km/h で約 20 分走行し停止し、その後、8 時 50 分頃から速度約 60～70km/h で約 25 分走行して停止している。
- ・事故発生の約 1 時間前の 9 時 30 分頃から約 40 分間速度約 90～95 km/h で走行し、一度約 60 km/h まで速度低下した後、加速して速度約 80～90km/h で約 15 分間走行し、10 時半頃に速度約 85 km/h から急激に速度の波形が下降している。
- ・事故発生付近の 4 分間記録図表によると、当該車両は、事故発生の約 3 分前に速度約 70km/h から約 90 km/h へと加速し、その後平均速度約 80 km/h で 2 分ほど走行してから急激に速度の波形が下降している。

当該運転者は、図2-1の24時間記録図表（抜粋）にあるとおり、午前1時前に出庫してから4時間近く休憩を取ることなく連続運転しており、表3の事故に至るまでの運行状況等にあるとおり、その後約2時間の休憩を取り、休憩後は短時間の運行を挟んで2回荷下ろしを行い、また次の運行を開始している。この時、図2-1によると、途中約10分間車両が停止しており、休憩したものと考えられるが、その後の走行において自動車専用道路であり、最高速度80km/hと規制になっている当該道路において高速走行特有の風景の変化等が少なくこと及び深夜時間帯からの運行や休憩時間における疲労回復が十分でなかったこと、及び2.5.4.1 に記述したように、事故日前1ヵ月の勤務状況において改善基準告示に定める1日の拘束時間の上限値超過が4件、休息期間の下限値

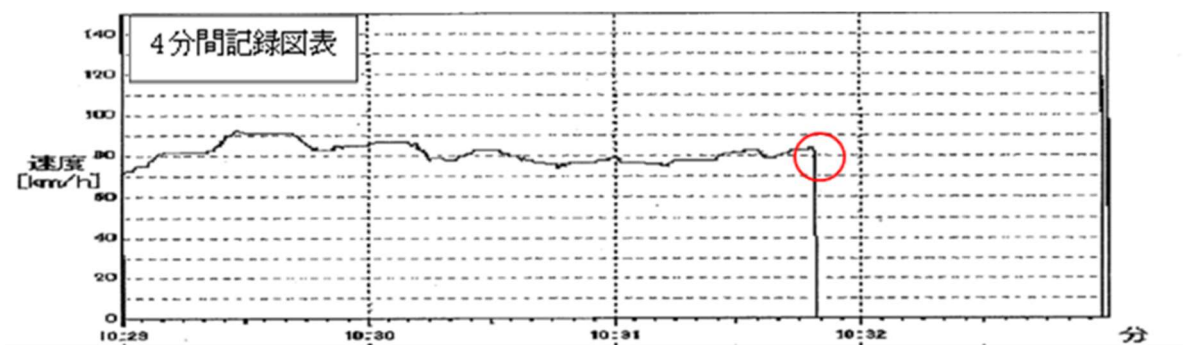
図 2－2 事故当日の運行記録計の記録（○は事故発生時を示す）

2.2.4 に記述したように、当該車両の運行記録計の記録によれば、事故直前の当該車両の走行速度は約80km/hであり、図2-2によれば、前方車両に衝突する直前に制動操作によると考えられるわずかな減速が認められ、その後、衝突により速度は急激に低下し、最後に停止している。2.1.3 に記述したように、衝突地点直前に当該車両の制動によるものと推定されるタイヤスリップ痕（ブレーキ痕）が認められることから、この時の制動による減速が運行記録計に記録されていた可能性が考えられる。

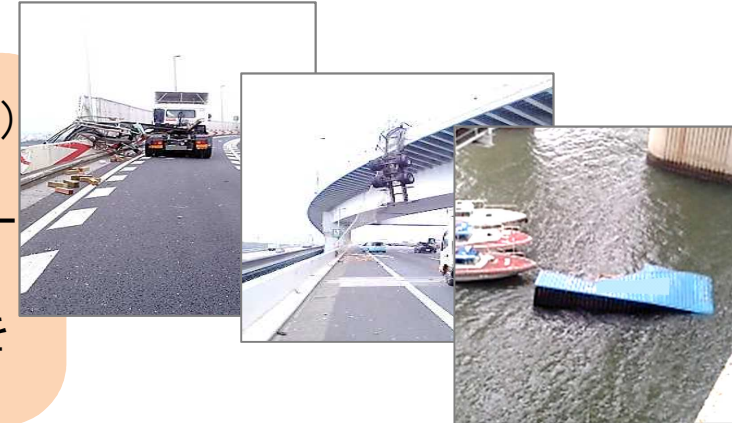
平成27年12月23日9時50分頃、トラクタ・コンテナセミトレーラが国際海上コンテナを積載して片側2車線の高速道路の第1通行帯を走行中、右カーブを曲がり切れずに左側側壁に衝突し、コンテナセミトレーラ部が金網フェンスを押し倒し、側壁を乗り越え宙ぶり状態となり、コンテナは高架道路の下の川に転落した。

○全事例について、  
速度超過及び無理な運行指示等が  
主要因と認められた。

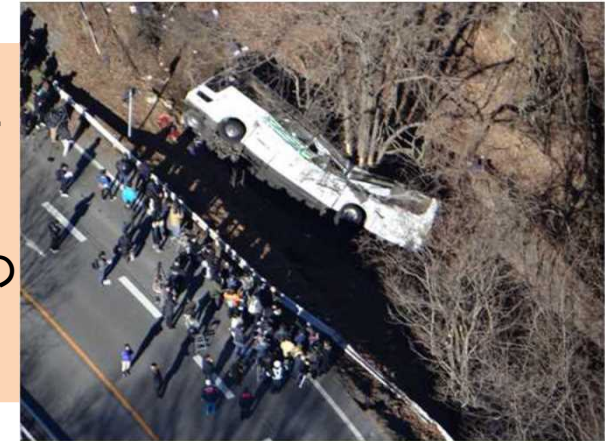
長野県警察提供

平成28年1月15日1時52分頃、貸切バスが乗客39名を乗せて片側1車線の下り勾配の左カーブを走行中、対向車線にはみ出し、そのまま道路右側に設置されていたガードレールをなぎ倒し、横転しながら約4m下に転落した。

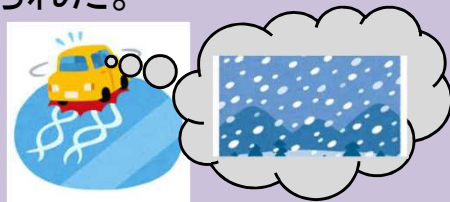
○天候に起因するものが認められた。

・雪煙による視界不良及び湿潤路面等

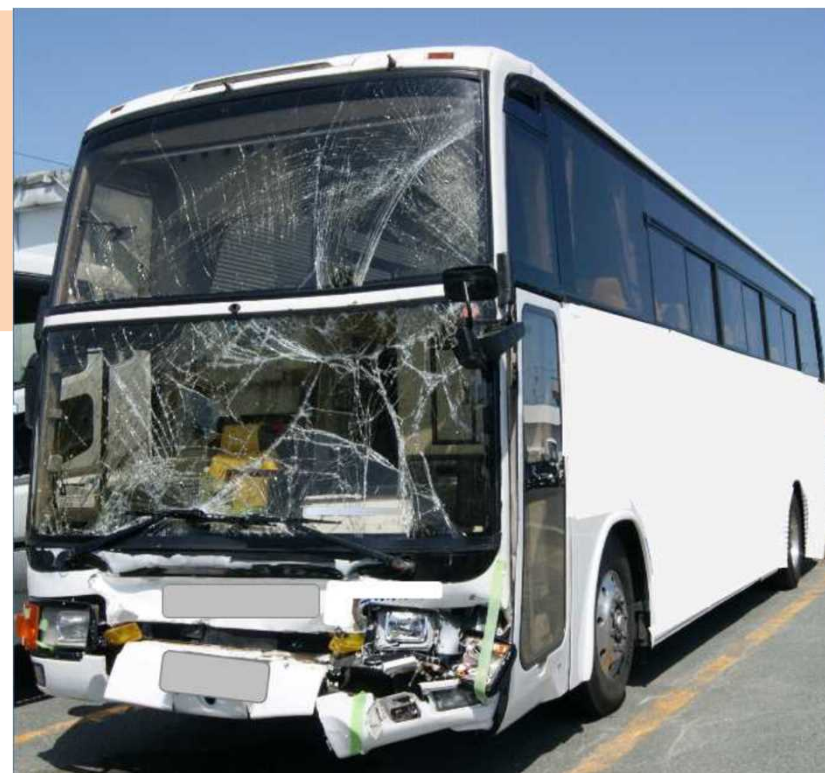
平成27年4月27日19時19分頃、貸切バスが乗客26名を乗せて走行中、前方を走行していた別の貸切バスに追突した。

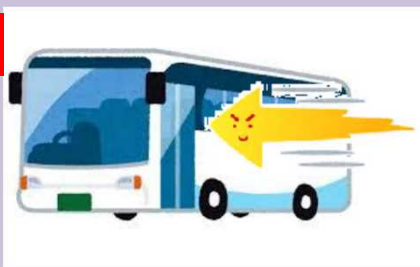
○速度超過が認められた。

速度超過

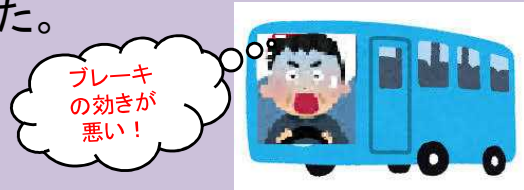
○ブレーキの不具合を認識しながら運転を継続するなど、無理な運行指示が認められた。

大丈夫だから  
運行を続けて!

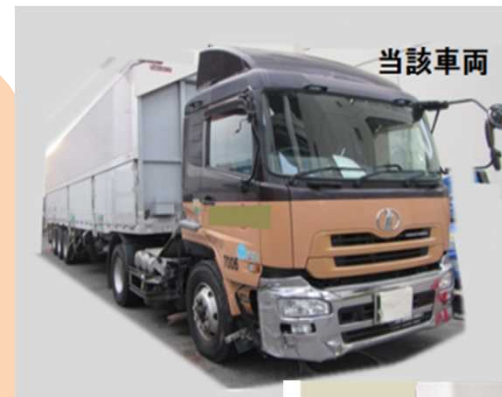
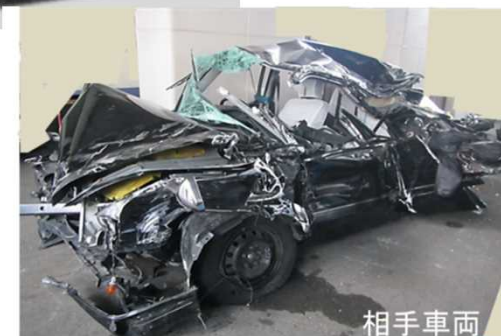
平成29年11月22日0時41分頃、大型トラクタ・バンセミトレーラがアルミ鋼材積載して走行中、第1通行帯から第2通行帯へ車線変更した際、第2通行帯を走行していたタクシーに衝突し、さらにタクシーを中央分離帯との間に挟みながら走行を続け、タクシーは中央分離帯の街灯に衝突して停止した。  
なお、事故時、大型トラクタ・バンセミトレーラの運転者は、基準値を超えるアルコールを身体に保有していた。

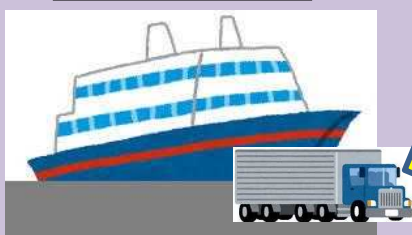
○点呼の未実施が認められた。

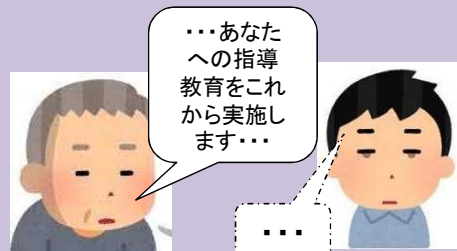
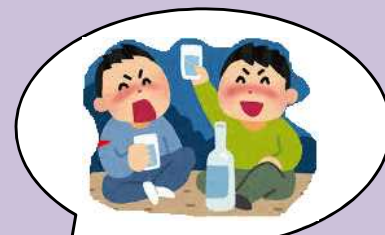
○フェリーに乗船中の飲酒が常態化しており、教育・指導不足が認められた。

運転者の間で、フェリー乗船中の飲酒が常態化していた。
